既設線出入口直下における急曲線・急勾配通路部の推進工について

帝都高速度交通営団

(株) 熊 谷 組

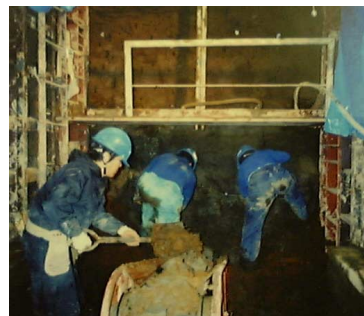
写真1 羽口部人力掘削（坑口から）

到達は事前の地盤改良（CJG）をはつり撤去しながら既設構築外壁迄掘進した。既設構築壁壊し時の駅構内への出水防止に止水壁（図2）を事前に設置した。地盤

改良部は到達工施工中、出水及び崩落等がなく安定していた。最大推力は計画 2808KN に対し、2000KN であった。

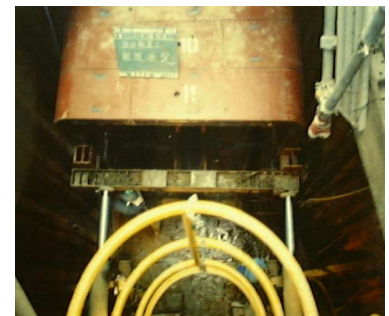
写真2 推進状況（立坑上から）

今回、推進工において鋼製矩形セグメントによる急曲線及び縦断勾配のある線形の施工実績があまりなく、推進函到達精度に不安があったが、推進完了毎に函内測量を行い次の推進時に誤差を修正し、計画±50mm に対し 33mm で到達する事ができた。今後、用地がなく狭隘な場所での工事計画に際し、本施工の内容や方法が参考事例として活用頂ければ幸いである。
