## 国内初のPC橋の発破解体施工

三井住友建設（株）土木事業本部 正会員 ○鷹 智司  
 三井住友建設（株）名古屋支店 廣 茂実  
 国土交通省美濃加茂国道維持出張所 林 雅博

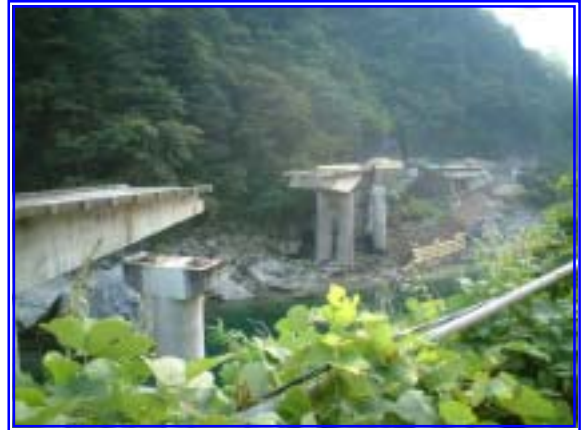
写真－1 発破前全景

国道 41 号線旧不動橋（車道：PCゲルバー橋、歩道：鋼鈑桁橋）は新橋の完成に伴い撤去されることとなった。撤去工法は簡易ガーダーと横取り装置で中央部の吊り桁を撤去し、その後、両側に残った主桁と橋脚を発破工法で倒壊・解体する方法が採用された。本文はPC橋としては国内で初の経験となった発破を用いた倒壊工法的设计・施工結果の概要について述べる。（写真－1、吊り桁の無い全景）

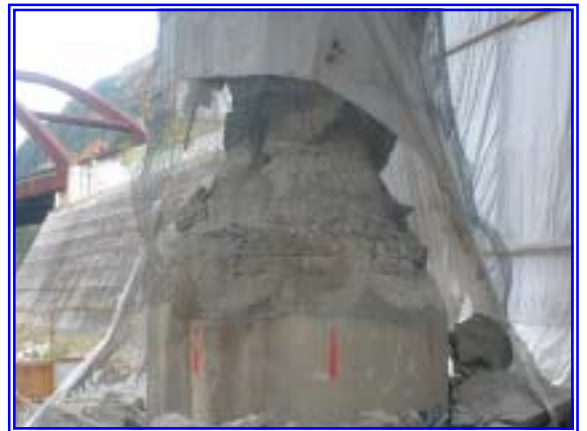
写真－2 発破後の歩道橋脚

試験発破は2箇所の歩道橋脚を利用して、①適正装薬量や破砕効果の確認、②防護方法の適否と飛散物の状況視認、③発破・倒壊振動速度の計測と本施工への反映等を目的に実施した。試験発破の結果、装薬量はコンクリート破砕単位体積当たり0.56kgの装薬量では橋脚が倒壊せず弱装薬と推定された。防護方法は発破箇所を防爆シートで巻立て、その上面をロックネットで覆った直接防護工、枠組足場全面にコンパネを、その上面に防爆シートを張り付けた間接防護工の両者とも、飛散物の状況等から良好と評価した。振動速度は発破振動速度と倒壊振動速度の両者があるが、発破振動速度は実測値が予測値を上回り、倒壊振動速度は概ね同程度の結果が得られ、本発破時の振動速度の予測に反映させた。

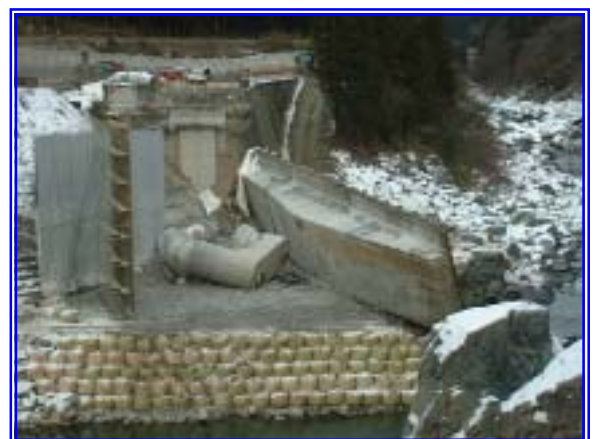
写真-3 発破後倒壊状況

今回、J R 線が発破箇所と近接し、発破振動速度が 2 kine と制限されていたが、いずれも許容値以内に納まる結果となった。写真-3 に発破後の倒壊状況を示す。
