## 繊維被覆コンクリートブロックを用いた河川根固め試験工事（第2報）

本報告は、施工後2年目の追跡調査の結果（第2報）および施工の適用について報告するものである。

発注者：鹿児島県熊毛支庁(種子島) 工事名：第10号県単河川防災工事 カプリオンU-2t型(写真-1)

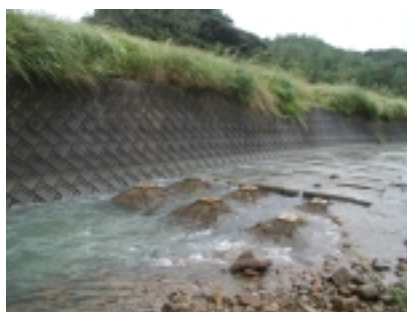
写真-2 豪雨時の安定

| 年月 | | 安定性 | 堆 砂 | 植 生 | 生物膜 | 水生生物 | 景 観 |
|---|---|---|---|---|---|---|---|
| 豪雨による出水あり (写真-2) | | | | | | | |
| 平成<br>13年<br>8月 | 5<br>ヶ月<br>後 | 移動なし<br>(出水の影響<br>なし) | 土砂の堆積あり<br>(カプリオン下流側凹<br>部が顕著) | 自生植物の生育が活発<br>下流側の堆砂域に地下<br>茎を有する水生植物の<br>生育あり | 生物膜の<br>発達なし | トノサマガエル・カ<br>ワニナの蟄集あり<br>(写真-3) | 繊維層の損傷なし<br>周辺の景観になじ<br>み、従来型に比べ修<br>景機能に優れている |

**安定性について：**カプリオンの安定性は降雨時の流量増加においても活動・転倒といった問題は無い。よって、適正な設計条件に基づいた重量を確保すれば、既存の根固めブロックと同等に扱うことが出来る。

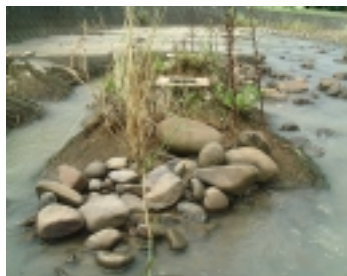
写真 - 4 自生植物の植生

| 年月 | | 安定性 | 堆 砂 | 植 生 | 生物膜 | 水生生物 | 景 観 |
|---|---|---|---|---|---|---|---|
| 平成<br>14年<br>4月 | 13<br>ヶ月<br>後 | 移動なし | 土砂や転石のカプリオン間隙及び下流側への堆積あり | 越冬終了<br>自生・水生植物<br>生育再開<br>(葎40cm)<br>(写真-4) | 土砂や転石のカプリオン間隙及び下流側への堆積あり | カワニナ、川エビ、ヤゴ、おたまじゃくしが蟯集<br>(写真-5) | 繊維層の磨耗・破損、コンクリート面の露出は8ヶ月後と大差なし。露出したコンクリート面は擬石の景観を呈し周辺景観との違和感なし。 |

**自生植物の植生について：**自生植物の種子補足・発芽・着生・生育は供試体単体および試験施工の群体において確認された。また群体においては堆砂機能が顕著に確認できた。これによって自生植物の植生範囲が堆砂域に拡大するものと考えられる。したがって、人為的な植栽を施すことなく、自然が本来保有している回復力によって植生群落の形成が期待できる。

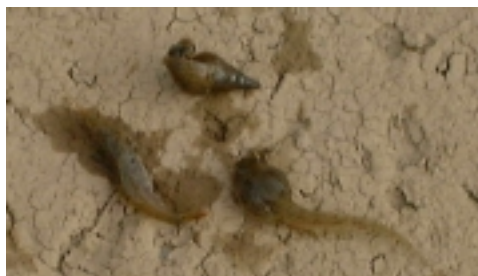
写真 - 5 小動物の蟯集

**水生小動物の生息空間の形成機能について：**水生小動物がその場所に蟯集するためには、餌場・隠れ場・繁殖場としての機能が必要である。いわゆる食物連鎖が形成されなければならない。カプリオン表層繊維層においては水生昆虫・魚類・貝類の蟯集も認められており、生物膜の形成、自生植物の植生によって自然の回復力を利用した食物連鎖が形成されると考えられる。

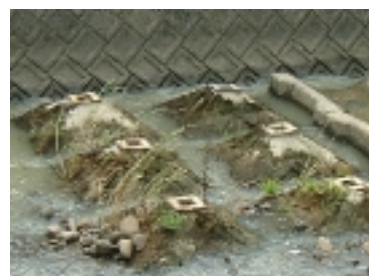
写真 - 6 椰子繊維の摩耗

| 年月 | | 安定性 | 堆 砂 | 植 生 | 生物膜 | 水生生物 | 景 観 |
|---|---|---|---|---|---|---|---|
| 平成<br>14年<br>9月 | 18<br>ヶ月<br>後 | 上流の根固めブロック沈降 | 下流に40cm大の転石多数 | 植生非常に活発<br>(葎150cm) | 生物膜ほとんどなし | (濁流により未確認) | 上流側繊維層磨耗大<br>コンクリート露出30%程度(写真-6) |

**椰子繊維層の磨耗・折損について：**出水時に流下する転石などの衝突によって、椰子繊維層が磨耗・折損しコンクリート面が露出する現象が認められた。これについてはある程度予測されたことであるが、椰子繊維層に充填される浮遊土砂が緩衝材となり、磨耗・折損が軽減されること、露出面積がカプリオン単体表面積の数%であることなどから実用上支障がないと考えられる。
