# 光ファイバセンサを用いた鋼橋のヘルスマニタリング

## その2：溶接継手部の疲労試験における出力特性

豊橋技術科学大学	正会員	山田 聖志
同上	正会員	中澤 博之
トピー工業	正会員	酒井 吉永

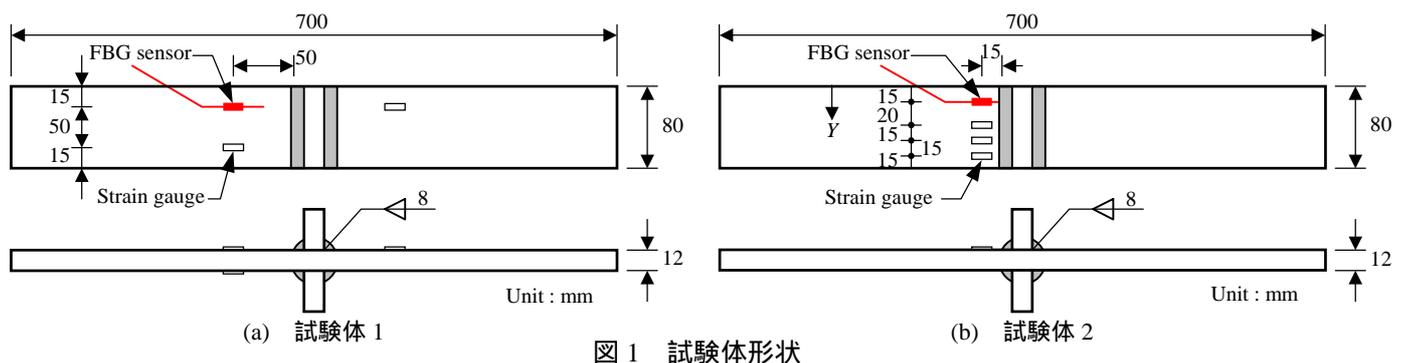
図1 試験体形状

試験体には、静的引張試験と同様、SM490A材（板厚12mm）を使用している。試験体形状は図1に示すような隅肉リブ十字継手としており、FBGセンサを貼付した面の溶接部で破壊するように、他の3面の溶接止端部は仕上げを施している。载荷には、980kN油圧サーボ式疲労試験機を使用しており、sin波入力とした。疲労試験条件として、応力比0.1、载荷周波数10Hzとし、応力範囲は試験体1で150MPa、試験体2では190MPaとより大きくした。FBGセンサのサンプリング周波数は52.4Hzである。試験体1では、FBGセンサと電気抵抗を求める従来の歪ゲージの動的応答精度を比較するため、応力分布がほぼ均一となる位置（溶接止端より50mm）にFBGセンサを貼付している。試験体2では、疲労破壊に至るまでの力学性状を分析するために、溶接部に可能な限り近い位置（溶接止端より15mm）にFBGセンサを設置している。

図5は試験体2の板幅方向の歪分布を示している。横軸の値は図1(b)に示す板幅方向の位置を意味しており、 $Y=15$  の位置が FBG センサを貼付した位置である。図より、FBG センサから得られた歪が上昇する繰返し回数 ( $N=500000$ ) 以降、板幅中央位置近傍の歪ゲージの値は急激に減少している。このことは、先の破断面の観察結果から得られた知見を裏付けるものと考えられる。すなわち、試験体板幅中央位置で最初に亀裂が発生したことにより板幅方向に応力の再配分が生じ、FBG センサ近傍の歪が増加したといえる。

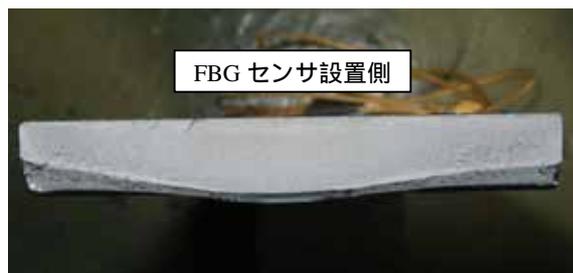
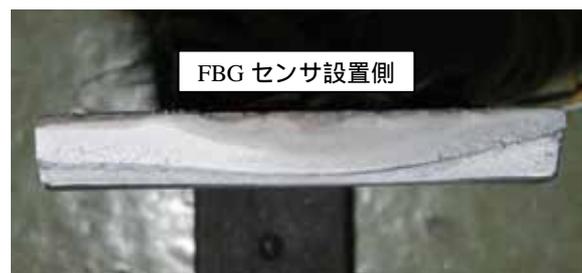
写真1 最終破壊状況

写真1に最終破壊状況を示す。目視によって亀裂が確認された繰返数は、試験体1で1000000回、試験体2で675000回であり、破壊時の繰返数は、試験体1では1023000回で、試験体2では705000回であった。破断面を観察した結果、試験体1および試験体2は共に溶接部の板幅中央位置から亀裂が進展して破断したと考えられる。

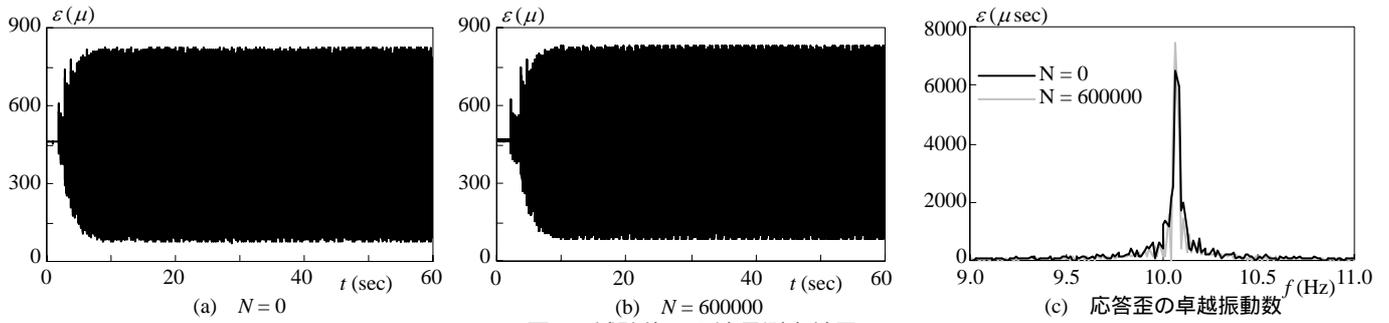
図2 試験体1の波長測定結果

図2に試験体1の、図3に試験体2の歪の時刻歴と応答歪の卓越振動数を示す。図2(c)、図3(c)は、応答歪の卓越振動数を示

しており、いずれの繰返し回数においても卓越振動数は 10.07Hz であり、载荷周波数 10Hz との差は 1% 以下であった。実橋梁の固有周期がより低い振動数であることを考えると、本計測システムのサンプリング周波数は実用上十分であると言える。

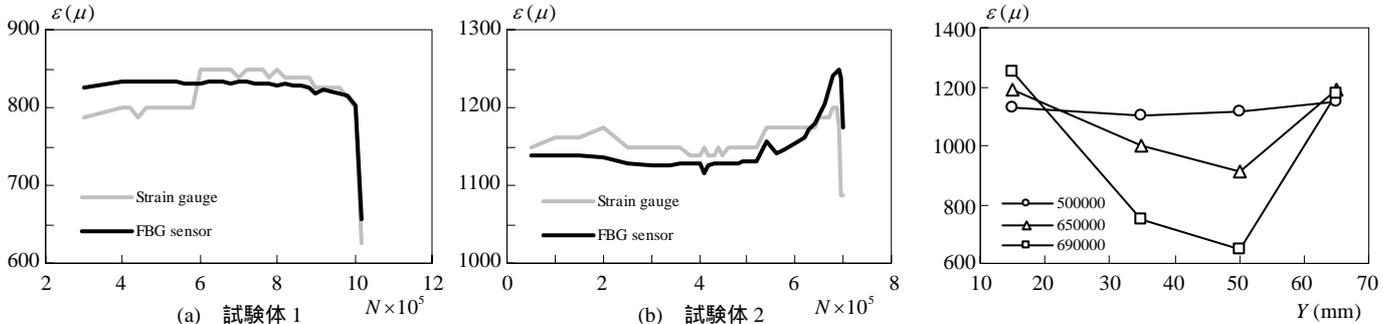
図4 FBG センサと歪ゲージの応答値の比較

図4は、横軸を繰返し回数  $N$  とし FBG センサと歪ゲージの値をプロットしたものである。図4(a)より、600000 回で歪ゲージの応答歪が急激に上昇しているが、これは計測を数日に渡って行ったために生じた電気的なドリフトによるものである。一方、FBG センサの場合は、光の絶対波長成分を計測しているため、そのようなドリフトは生じることなく計測できている。図4(b)では、500000 回以降から歪は増加の傾向にあり、破断直前までに一時的に  $100 \mu$  程度上昇している。このような歪の一過性の上昇を計測できた例は、筆者らの知る範囲では報告されていない。一方、表面亀裂が進行して応力の流れが荷重方向に垂直な板厚方向へと変化すると、歪値は急激に減少し破断に至った。
