表面粗さ計測機による腐食形状の計測に関する一考察

東京都立大学大学院 学生会員 ○塚田 祥久
 横河工事 正会員 佐々木 信智
 東京都立大学大学院 正会員 山沢 哲也
 東京都立大学大学院 正会員 野上 邦栄

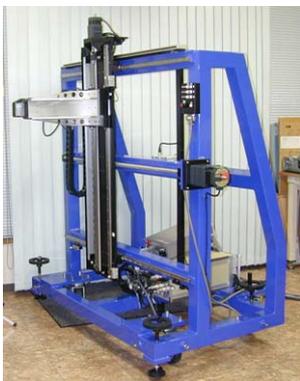
部材表面の腐食形状を計測するにあたり、**図-1**のような計測装置を作成した。本装置は、上下左右の測定が可能であり、計測範囲は、X,Y 面において 1000mm×1000mm (**図-2**)、Z 方向は 100mm ストローク (**図-3**) であり、リニアスケールは 10 μ m 読みである。センサーは、キーエンス製レーザー変位計 (LK-080) で、基準距離:80mm、測定範囲:±15mm、分解能:3 μ m である。なお、本計測器は 1mm 間隔で 0.005 min/data で計測でき、本研究の計測範囲である、840×210 の範囲では、約 15 時間の計測時間となる。

図-1 表面粗さ計測装置

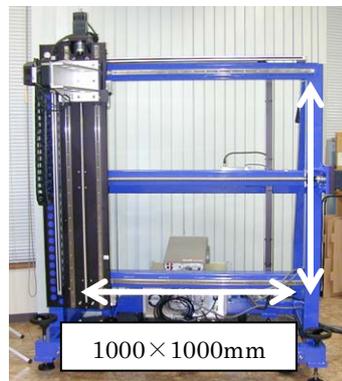
図-2 X-Y 平面測定可能範囲

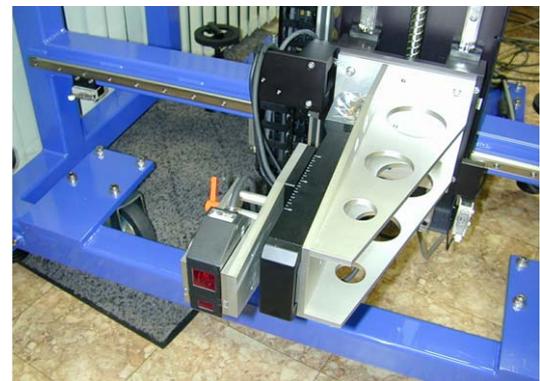
図-3 レーザー変位計(Z軸)

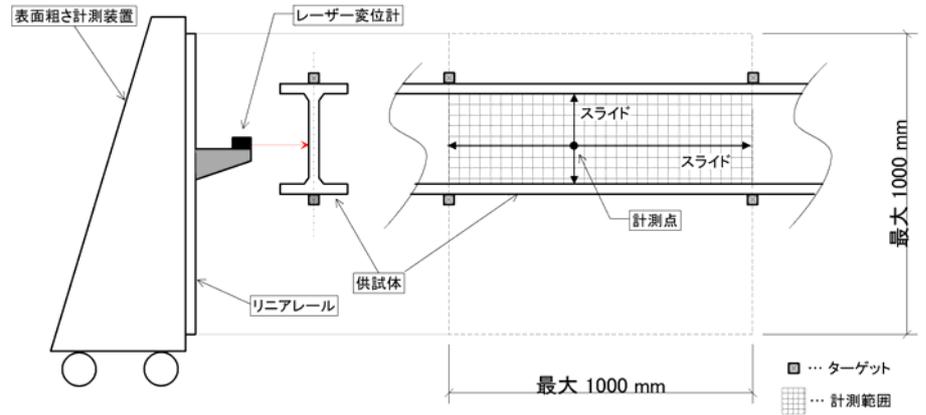
供試体の腹板および上下フランジの腐食量の計測方法および板厚の算出手順を以下に示す。まず腹板においては、① **図-4** のように腹板直上の上フランジおよび直下の下フランジに 4 箇所のターゲットを設置する。② 供試体の腹板の海側の計測位置の前面に計測装置を設置する。③ レーザー変位計によって、その 4 点を計測して基準面を設定する。④ レーザー変位計により腹板表面までの距離 (Z 軸方向) を計測する。⑤ 腹板の山側についても②～④の計測を同様に行う。⑥ 基準面に対する腹板の海側山側双方の座標位置に変換し、**図-5** により腐食表面形状および板厚を式(1)より算出する。一方、上下フランジの計測については、表面は計測装置により測定できるが、裏面は腹板とレーザー変位計の先端距離の関係から計測が不可能であるため、ポイントマイクロメータにより板厚を計測している。

図-4 ターゲット取り付け図

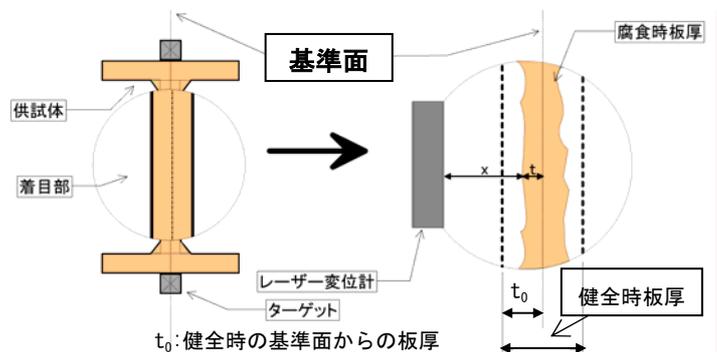
$$t(\text{基準面からの板厚}) = x + t(\text{変位計から基準面までの距離}) - x(\text{変位計から計測点までの距離}) \dots\dots(1)$$

図-5 基準面

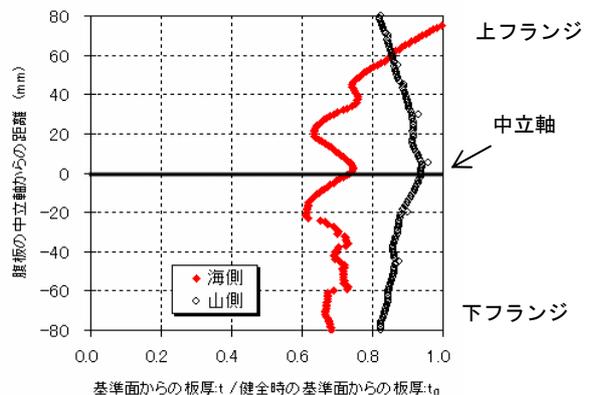
図-6 は、腹板の中立軸からの距離と、減厚(t / t_0) の関係を示したものである。海側、山側を比較すると、山側ではなだらかな曲線を描いてあり、より腐食環境下にある海側ほど、 $0.5 < t / t_0 < 1.0$ と減厚の変化が大きく、表面形状も正弦波形に近くなる。

図-6 腹板の中立軸からの距離と減厚の関係

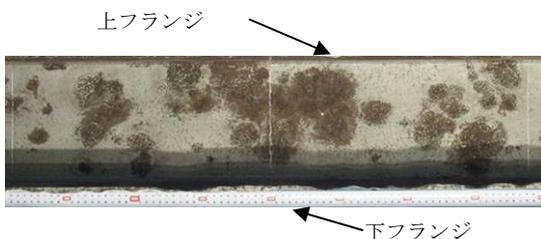
この供試体の腹板を、1mm 間隔で計測した。より腐食環境化にある海側(図-7)を計測した結果、図-8 に示すような腐食マップとなる。海側全域の、 t_{ave} (基準面からの板厚の平均) / t_0 (健全時の基準面からの板厚) が 0.77 となる。一方、山側(図-9)を計測した結果、図-10 に示すような腐食マップとなる。山側全域の、 $t_{ave} / t_0 = 0.88$ となる。これにより、腐食環境の違いで、減厚が平均で約 1mm 差ある。また、腐食は、局部的に進行することも明らかになった、

図-7 腹板（海側）の写真

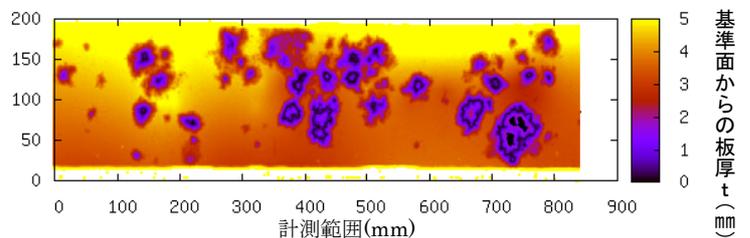
図-8 腹板（海側）の腐食マップ

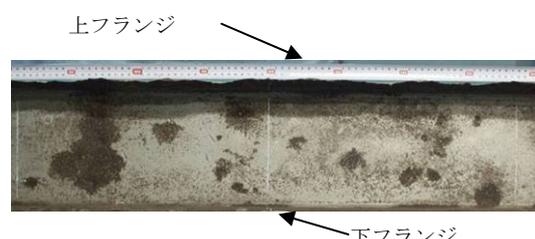
図-9 腹板（山側）の写真

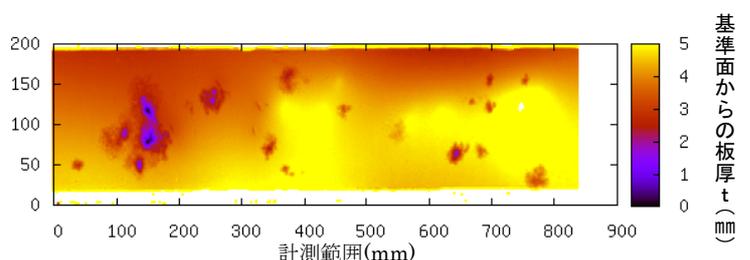
図-10 腹板（山側）の腐食マップ
