## 圧縮フランジ荷重伝達型十字継手ルートき裂に関する実験的研究

石川島播磨重工業 正会員 ○猪瀬幸太郎  
 石川島播磨重工業 荒川 幸次  
 石川島播磨重工業 正会員 中西 保正

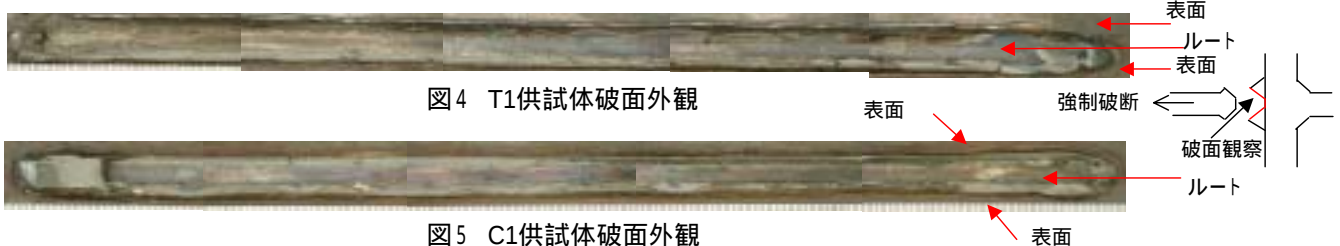
図3 FEMによる応力分布解析結果

図3に供試体のFEM解析結果を示す。供試体の応力は均一に分布し、フランジおよびスカラップによる応力の乱れは認められない。図4,図5にPP継手の破面全景を示す。本実験ではき裂の開口を確認した時点で実験を終了し、強制的に継手を破断させ、破面観察を行った。このため疲労実験直後の供試体を炉中で加熱し、疲労き裂表面に酸化皮膜を形成して、疲労破面と強制破面とを区別した。き裂はルートから複数個発生し、溶接線方向に一樣に分布していた。また、圧縮片振りによるき裂破面のアスペクト比は小さく、深さ方向と幅方向のき裂進展速度比は圧縮片振りと引張片振りとは異なっていた。図6,図7,図8にC-1供試体（圧縮片振り）の表面MT,破面マクロ組織,SEM組織を示す。き裂開口幅は極めて狭く、目視による検出は困難であった。マクロ写真からはき裂はルートから発生した疲労き裂であると認められたが、本実験では破面観察によるき裂進展速度は求められなかった。図9にき裂開口前後のひずみ履歴を示す。開口き裂近傍のひずみ値はき裂の進展に伴う断面欠損によって一度上昇し、その後き裂の開口によって急激に減少した。本実験ではひずみの平均値が5%上昇した時点なき裂発生（ $N_i$ ）、0になった時点のみかけの破断（ $N_f'$ ）と定義し整理した。図10に各供試体の疲労試験結果を示す。PP継手の疲労強度は引張片振りと圧縮片振りとの間に優位差はなかった。しかし、すみ肉溶接においては引張片振りの疲労強度は圧縮片振りに比べ著しく低かった。これは引張継手の疲労強度に対するのど厚の影響が大きい事を示唆している。
