2003年十勝沖地震による音別町の下水道の被害

東京電機大学	安田 進
関東学院大学	規矩 大義
東京電機大学	田中 智宏
東京電機大学	石川 敬祐

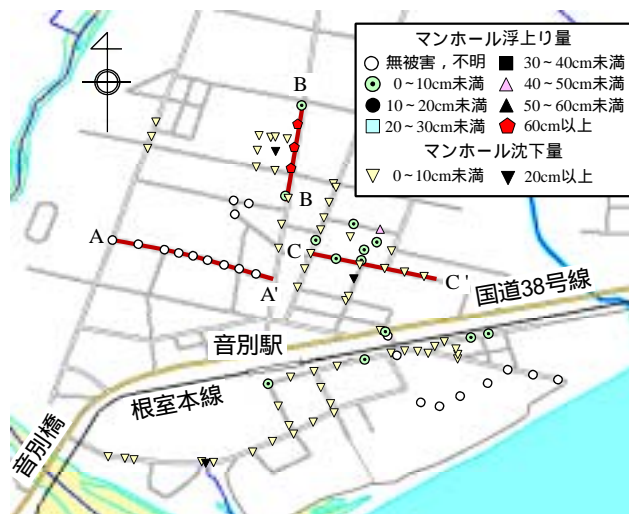
図1 音別町の人孔の被害概況及び断面位置図

2003年十勝沖地震当時、音別町の下水道管渠は全延長約15.7km敷設されていた。このうち、3.7kmほどが被災した。マンホールは図1に示すように、音別駅より北側の地区でいくつか浮き上がった。最も大きく浮き上がったのは図中B-B'の区間で、最大108cmほど浮き上がった。写真1にBの位置において浮き上がった状況を示す。この区間では管渠を埋めている地表面は最大約70cmも沈下していた。管渠自体の被害に関しては管内テレビカメラ調査が行われている。それによると、管渠は蛇行や浮き上がりを生じている。復旧工事の際に掘削が行われると浮き上がり量の詳細な値が分かるが、現在復旧が進められている段階で、すべて終了するのは平成16年12月頃になるとのことであり、現段階では詳細は分からない。

図1にも示されるように、音別駅より北の地区ではマンホールは浮き上がっておらず、管渠の被害もない。そこで、この地区も含み被災した2地区と合わせて、A-A'、B-B'、C-C'の3区間の地質断面図を示したのが図2~4である。図には下水管の埋設深度も示す。まず被災したB-B'、C-C'の2断面では下水管の埋設深度付近には泥炭層や粘土層、シルト層が堆積していることが分かる。地震直後にB-B'区間に行った際に、噴砂も見られたことから、マンホールは管渠の被害の主原因は液状化と考えられるが、このように原地盤には液状化し易い土層は見あたらない。

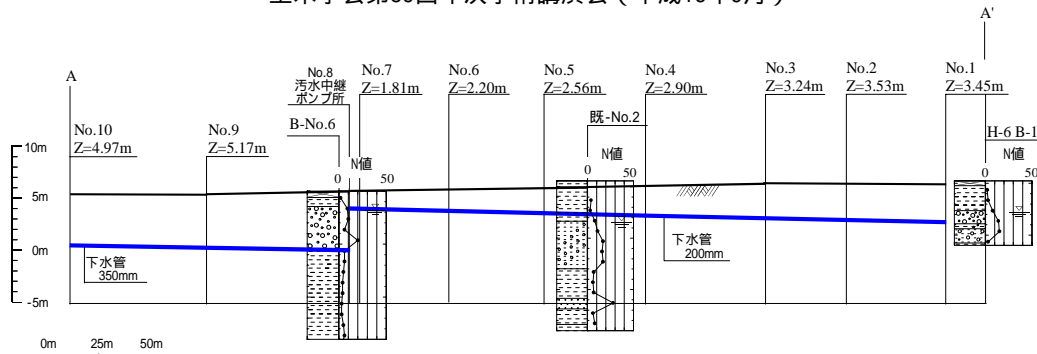
図2 A-A'断面図（音別町中園地区）

次に、A-A'断面を見てみるとこの断面では埋設深度付近に砂礫層が堆積している。このような現象は1994年北海道南西沖地震の際に長万部でも見られた²⁾。これは、図5に示すように、周辺地盤が砂礫や締まった砂地盤で液状化しない場合には、埋戻し土内で発生しかけた過剰間隙水圧が周囲の地盤に向かって消散するため、埋戻し土が液状化しにくくなるのではないかと考えられる。また、泥炭や粘土層に比べて、埋め戻す際に締め固めをし易いことも関係している可能性がある。
