三宅島の火山災害と自然の回復

(株)環境地質 正会員 稲垣秀輝

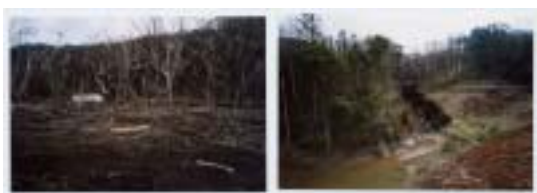
これらの被害のほかに温度が低く小規模であったが、低温火砕流の発生がある。低温火砕流による物的被害は少なかったが、関係者への心理的影響は大きく全島民避難の大きな要因になった。写真-1は雄山山頂付近の火山噴火とそれに引き続く火山ガスの噴出による森林被害状況である。立ち枯れの樹木や倒木が多く、溪流沿いにはガリーやリルが認められる。今後とも流木混じりの泥流が頻繁に発生することを示している。写真-2は、溪流の上～中流部にある環状林道の泥流による路盤流失被害である。溪流には流木が多く、流木混じりの泥流のすごさと侵食力の大きさが示されている。それとは対照的に、写真-3には泥流末端部のシトリ神社の土砂埋積被害を示している。神社自体に破損は少なく、周辺の樹木も立木のまま埋積している。これは、傾斜の緩くなる泥流末端部付近では流速が衰え、流体中の土砂も巨礫は含まず、スコリアや砂サイズのものが多くなるため衝撃力が小さくなるからであろう。

写真-4には復旧工事により施工された砂防ダムに流れ込む溪流のガリーや新しい砂状の堆積物の状況である。新設された砂防ダムにより、今後とも流出土砂が捕捉されていくことを示している。また、周辺植生についてもスギ植林を中心に立ち枯れの被害が多い。

写真-3 泥流末端部のシイトリ神社の土砂埋積被害 写真-4 泥流による溪流のガリーとスギ植生の被害

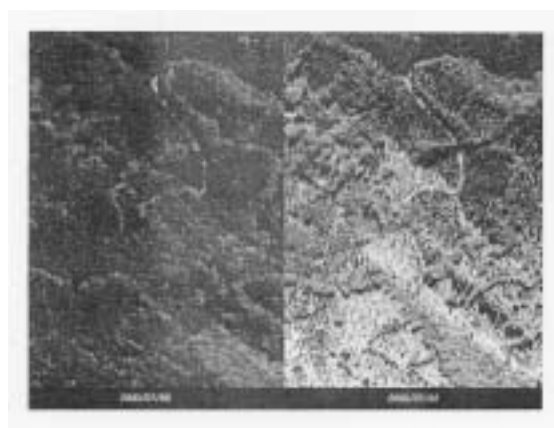
2000年7月14,15日に規模の大きな水蒸気爆発が相次いで発生し、多量の重く湿った火山灰が降った。この重い火山灰は写真-5のように、植林のスギの葉にモルタル状に貼りついて離れない。このため、付着した火山灰の重みで枝が折れて立ち枯れ状態になったスギは多く(写真-6参照)、植林地を中心に森林植生に大きな被害を与えた。写真-7は大噴火前後の雄山環状林道東部にあるスギ植林地の降灰被害である。隣接する照葉樹林よりスギ植林地での被害が目立つ。

写真-7²⁾ 空中写真による大噴火前後のスギ植林の降灰被害比較

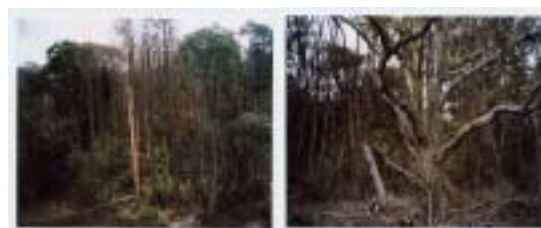
2003年3月においても写真-8に示したとおり、植生被害はスギで顕著であり、隣接するスダジイやヤブツバキなどの照葉樹で被害が少ないことが確認された。これは、在来種である照葉樹は幾度も火山噴火を経験し、三宅島に適した樹種や遺伝子となっているからかもしれない。今後の課題である。また、火山ガスの噴出による影響の強い山頂付近では、樹木は倒木および立ち枯れの状態であり、一面灰色の世界であった。しかしながら、島の海岸沿いの周辺部で火山ガスの影響の少ないところでは、写真-9に示したとおり、ほとんど立ち枯れたように見えたヤブツバキから新しい葉が出始めており、樹木に緑が戻り始めていた。在来種からなる森では自然植生の回復は意外と早いかもしれない。

写真-8 植生でもスギ植林が選択的にダメージ大きい 写真-9 噴火後約3年で照葉樹は枯れずに新葉を出す
