第 部門 京都市内の神社仏閣周辺における斜面崩壊の危険性の検討

立命館大学大学院理工学研究科	学生員	森 晋哉
立命館大学大学院理工学研究科	学生員	上石洋輔
立命館大学大学院理工学研究科	学生員	藤井康弘
立命館大学理工学部	正会員	深川良一
立命館大学 COE 推進機構	正会員	酒匂一成

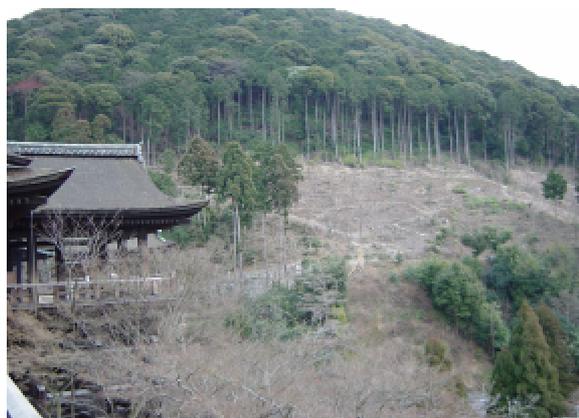
写真-1 過去に斜面崩壊を受けた清水寺の崩壊跡

採点法による危険度の概略評価の結果、主要な神社仏閣の危険度が明らかになった。今後は災害履歴があり世界文化遺産でもある清水寺を対象として詳細な現地計測及び現地土質調査を実施する予定である。清水寺は過去頻りに背後の斜面崩壊を経験しており、平成11年にも清水の舞台斜め正面下方（写真-1の右下付近）に位置する茶店が全壊するということがあった。評価に当たっては、モデル斜面を対象とする室内実験、および有限要素法、個別要素法を中心とする数値解析手法を使用する。
