海底トンネルにおける本格的なスラブ交換に向けた検討

JR 西日本	正会員	柳谷 勝
JR 西日本	正会員	田淵 剛
JR 西日本	正会員	金岡 裕之

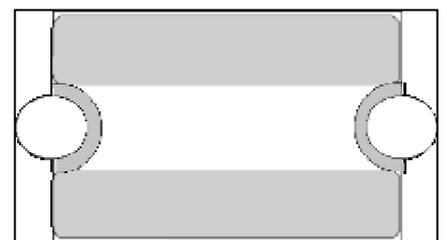
図1 ロングチューブのイメージ

注入工程の短縮のため、てん充層の設置範囲をレール付近の幅 80cm 間のみとすることとし(図 1)、更にロングチューブを使用することにより、型枠設置の省略を目論んだ。これにより、CA モルタルの練り混ぜ工程の装置化とのリンクも容易になった。なお、支承範囲の変更のため、軌道スラブについても、設計を変更している。

今回の施工において、路盤より鉄筋が出ているケースが確認できた。今後もロングチューブを使用するため、路盤面の突起物の有無に細心の注意を払う必要がある。

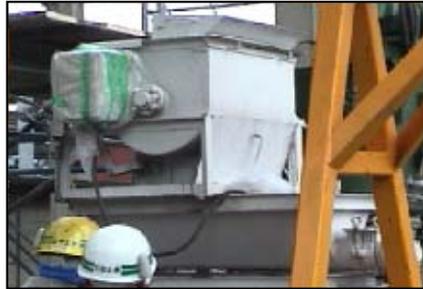
写真1 ミキサー（特製品）

ため、ミキサーを導入しプラントを組むこととした。導入にあたっては、本件の CA モルタルの硬化特性を考慮しつつ、容量の異なる汎用品と特製品(写真1)での使用性の比較試験を行い、その結果により特製品を使用することとした。

今回使用したプラントでは、材料投入口や装置のスイッチ等の位置について、配慮に欠けていた。今後は、作業効率を最大限向上させるため、細部にわたって機構を検討する必要がある。

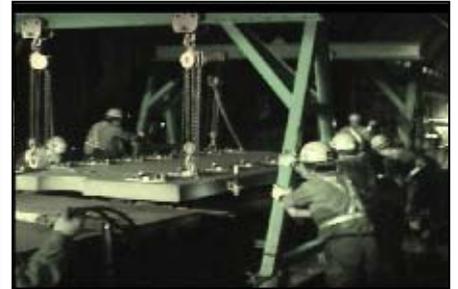
写真2 大門形クレーンによる吊り上げ

検討事項の確認のため、2度の試験施工を経て、本線における施工性確認を目的としたスラブ交換を実施した。今回は、スラブ交換機がないため、かつての施工時に使用した方式をモデルに、大門形(写真2)による施工を行った。その流れを図2に示す。
