無道床橋梁における軌道整備手法の一考察について

ユニオン建設株式会社 正会員 佐竹 宣章

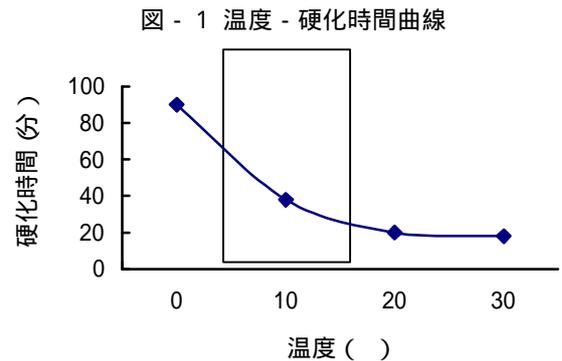
上記の引き抜き試験(表 1)、温度 - 硬化時間曲線(図

1) 結果から、本線施工上問題ないと判断し

今回の補修方法は、元穴を樹脂で注入し、2液性で硬化できる材料(以下スクリーホールドと呼ぶ)をメーカーが考案した。この考案した材料に基づき、引き抜き抵抗試験を実施した。

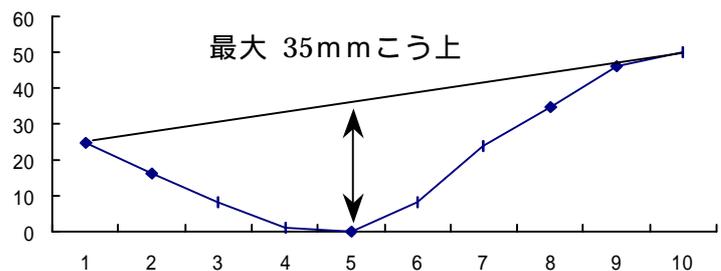
図 2 縦断測量

現場は、常磐線 39 km 210 m ~ 39 km 255 m の軌道延長 35 m である。橋梁延長は約 4 m、合成マクラギ 8 本の無道床構造であり、橋梁前後はバラスト軌道である。測量した結果、最大 35 mm の高低差が生じている。(図 2)

平成 15 年 6 月 16 日に無道床橋梁上では、新しく開発した可変パッドを使用し、前後のバラスト区間は T T による軌道整備を実施した。施工順序は、締結装置を緩解し、レールネジくぎ穴の補修、測量結果に基づき無道床橋梁上は可変パッドでこう上、硬化後に前後の軌道整備を無道床橋梁に取り付ける形で実施した。

施工後のマヤ車 (East - i) での検測結果では、10 m 弦高低変位 13 mm が 2 mm に、20 m 弦高低変位 17 mm が 2 mm と大幅に改善された。また、上下動揺の値も 0.06 g から 0.03 g と半減するなど良好な結果が得た。その後も軌道状態は、ほぼ同推移で現在まで来ている。また、レールネジくぎ補修箇所も約 1 年経過したものの緩み等の異常もないという状況である。
