## MTT を使用したスラブ長波長線形整備の効率化

西日本旅客鉄道(株) 正 ○ 尾崎 宏  
 西日本旅客鉄道(株) 平松 正行  
 西日本旅客鉄道(株) 正 鈴木 洋平  
 西日本機械保線(株) 居石 久光

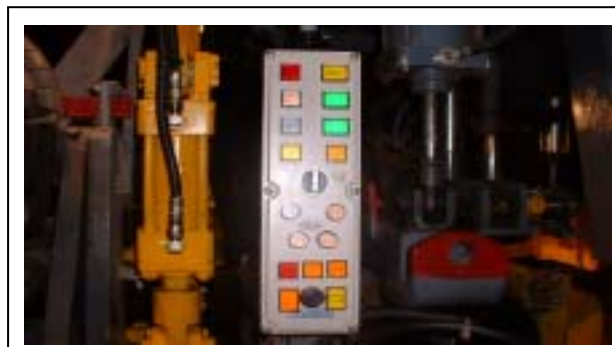
従来は、MTT 下ボルト緊解作業員 2 名の安全性を確保するため、MTT の左右に統制責任者 2 名を配置していた。そこで、今回の改良では写真 1. に示すリモコンを用いて、MTT メインオペレータが地上で MTT 操作し、片側の統制責任者を兼務できる構造とした。

写真 1. MTT 操作リモートコントロールボックス

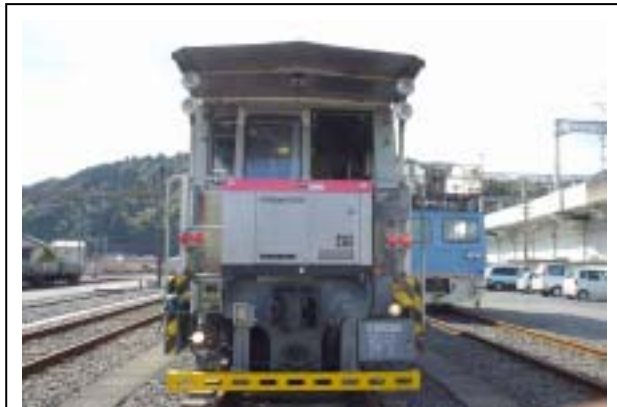
現行の作業では、MTT 前のボルト緩解班 2 名と、後ろ緊締班 1 名が MTT の移動と平行して作業を行っている。そこで、触車を防ぐため、写真 2. に示す通り MTT 前後に緊急停止装置を設置した。当装置は油圧走行時、バンパに力が加わると停止する構造である。

写真 2. 緊急停止装置
