## ポータブルコーン貫入試験を活用した掘削地山の推定

(財)鉄道総合技術研究所 正会員 ○小野 隆利 正会員 岡野 法之  
 北海道旅客鉄道(株) 正会員 海原 卓也 正会員 峯岸 邦行  
 三井住友建設(株) 非会員 元木 芳博 鉄建建設(株) 非会員 井波 薫

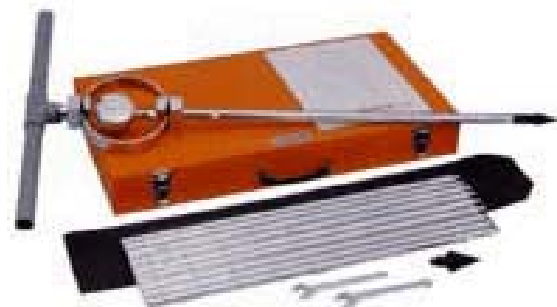
写真-1 コーン貫入試験器

ポータブルコーン貫入試験は、粘性土や腐植土などの軟弱地盤に写真-1 に示す試験機を用い、人力でコーンを静的に貫入させることによって、コーン貫入抵抗を求めることを目的とする試験であり、このコーン貫入抵抗から軟弱層の土層構成や厚さ、粘性土の粘着力などを簡便、かつ迅速に求めることができ、広く実施されている。これは、地盤工学会基準 J G S 1431-1995（ポータブルコーン貫入試験方法）に示されているように、本来鉛直下向きに対して実施するものであるが、原理的には水平横向き载荷に対しても適用しうるものと考えた。

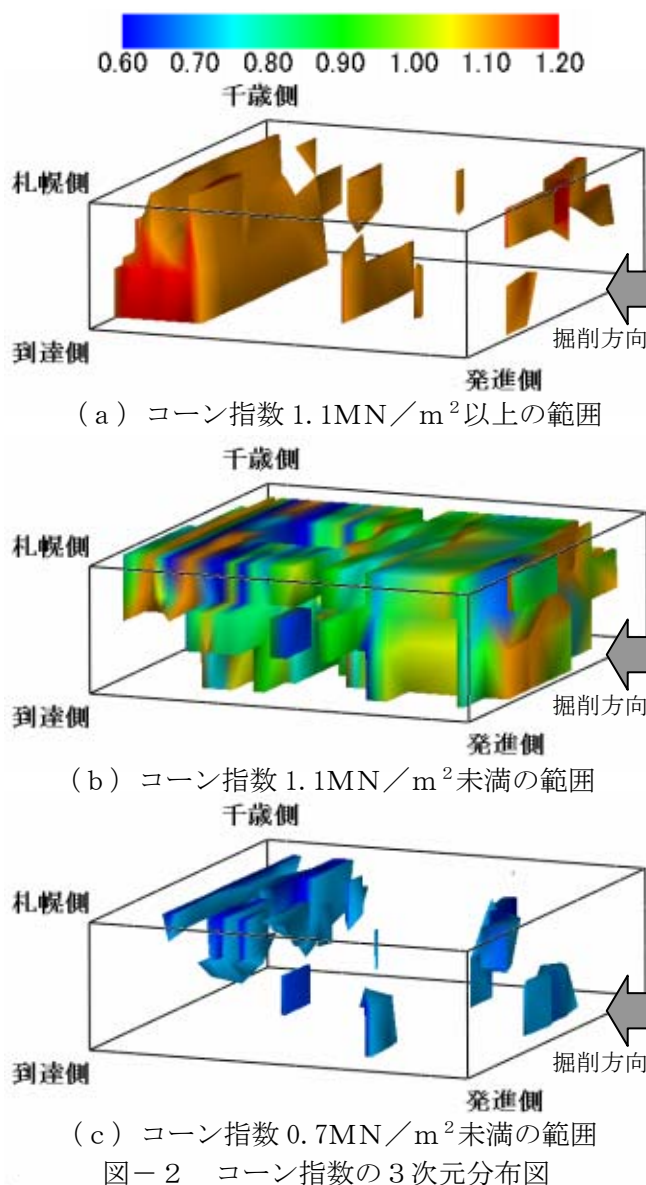
図－2にコーン指数  $1.1\text{MN/m}^2$ 、 $0.7\text{MN/m}^2$ をしきい値として、各々の範囲の3次元的な分布を表すために作成したボリュームレンダリング図を示す。図は左上方より俯瞰した図であり、掘削は、右から左へと進行していくよう表したものである。

この3次元分布を見ると、当該地山はコーン指数が  $0.8\sim 1.0\text{MN/m}^2$  の範囲でバックグラウンドを持つことがわかる。これは、表にあるとおり被牽引式スクレーパー（小型）までが走行可能で、自走式スクレーパー（小型）では走行が難しい程度であり、特に発進側から掘削進行の中間点までに広く分布している。次に、コーン指数が  $0.7\text{MN/m}^2$  未満は普通ブルドーザー（21 t 級程度）の走行が可能な程度とされ、断面上部の盛土層に多く分布しており、下層にも数箇所見られる。この領域の切羽観察では水による軟弱化が確認されており、掘削時に小規模な崩落や肌落ち（ $0.2\text{m}^3$  前後）頻発した箇所であった。最後に、コーン指数  $1.1\text{MN/m}^2$  以上の範囲は、ダンプトラックの走行が可能な地山とされ、到達側近傍と下層部に多く分布している。到達側近傍は、地盤改良を実施しており、その効果が確認できる結果となった。また、掘削進行の中間部付近で断面内に広く分布しているが、この地点では非常に締まった粘土層が確認されており、人力掘削の能率が低下する傾向があった。

当工事では、掘削サイクル内の限られた時間に約  $190\text{m}^2$  の断面を試験するために、 $6\sim 9\text{m}^2$  に1点程度と点数も少なく、測定点の選定も判断が難しいことなどから、複雑な地山構造を評価し得るか懸念があった。しかし、実施した水平方向のポータブルコーン貫入測定結果は、実際の切羽状況や施工能率などにおおむね合致しており、掘削地山の相対的な硬軟を評価できるデータを得られたと考えている。
