## 補助幹線街路の未整備による通過交通の流入に関する調査・研究 ―世田谷区の主要生活道路を対象として―

国士舘大学大学院 学生員 ○佐藤謙一郎  
 一建設株式会社 非会員 中島 大輔  
 中田組 非会員 中田 信由  
 国士舘大学工学部 正会員 寺内 義典

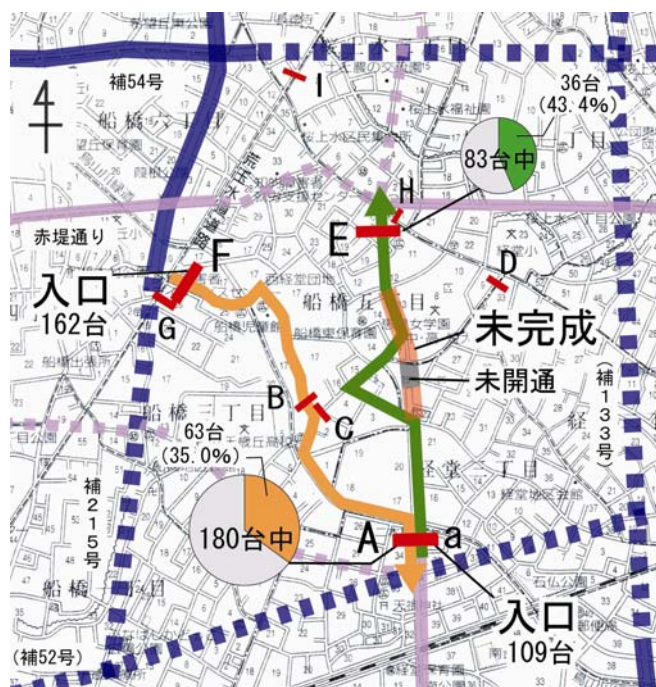
図-2 調査箇所①の通過交通量

この調査箇所は、南北方向の主要生活道(106号)のうち約 270mが未完成(そのうち約 60mは未開通)であるため、通過交通は分類 B(補助幹線道路が未整備で、通過交通が発生する地先道路)である。図-2 に示す調査箇所①の A~I で、H15.10.21(火)、13:15~14:00 にナンバープレート調査をした。このうち E 断面の交通のうち a 断面を通過しているものは 36 台(43.4%)、A 断面の交通のうち F 断面を通過しているものは 63 台(35.0%)であった。この地域は周辺の南北方向の補助幹線街路が全て未整備であるため、その補助幹線街路を走る車がこの道路に流れ込んでいく。道路網の未完成が地先道路の通過交通を増加させていると思われる。

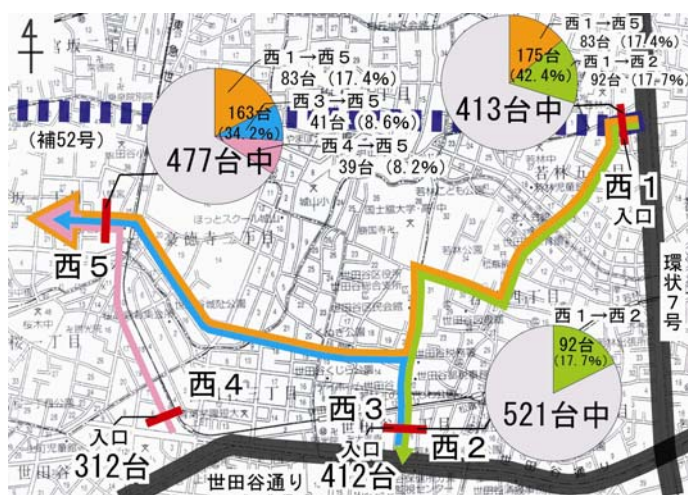
図-3 調査箇所②の通過交通量

ここは、分類 A(放射道路の渋滞を避けるため、通過交通が発生する主要生活道路)と分類 C(都市幹線同士の交通点の混雑を避けるため、通過交通が発生する主要生活道路)との両方で通過交通が発生している。図-3 に示す調査箇所②で、H15.10.24(金)、8:00~9:00 と 10:30~12:00 に調査した。西 1 から西 2 へ向かう通過交通が 92 台(17.7%)であり、西 5 でみると西 1 と西 3、西 4 からの通過交通が 163 台(34.2%)流入している。また、西 1 から流入した通過交通は、175 台(42.4%)である。ここでは、西 1 から西へ向かう地区幹線道路が未整備であるため、本来その地区幹線を使うべき通過交通も含まれる。また、環状 7 号と世田谷通りの交差点での渋滞を避けるため、多くの通過交通が西 1→西 2 を抜けている。この地域は住宅地であるだけでなく小学校の通学路も多い。道路整備に限らない効果的な対策を早急に打つべきであろう。
