## z z あ我が国の道路周辺における自然環境保全事業に関する実態調査 ービオトープ及びハビタットに着目してー

日本大学大学院 学生員 ○伊東 英幸

日本大学 正会員 福田 敦

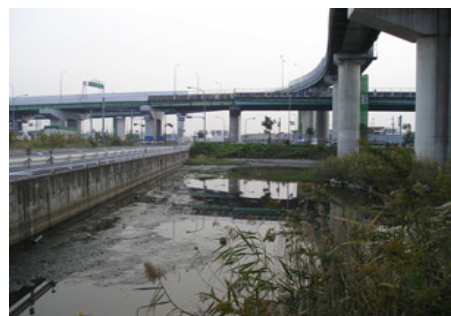
写真-1 名古屋西 JCT

ビオトープは、一般的にICのループ内や、PA、SA、JCTのオープンスペースに造成され、調整池や既存の水路を改良して主に水辺の生物が生息できる空間として整備されている。これらの造成目的は、自然環境量の増加であり、道路周辺での何らかの生物が生息することを期待して造成されている。写真-1は、調整池を改良して造成された名古屋西JCTのビオトープである。水辺環境の創造以外にも学識経験者のアドバイスを基に、エコアップ装置の設置なども行っている。

| 種類 | サイト名 | 造成の経緯と目的 | 造成の特徴 | 対象とした主な生物 | フォローアップ | 専門家等のアドバイス |
|---|---|---|---|---|---|---|
| | 名古屋西JCT | 道路完成後、独自のプロジェクトとしてビオトープ造成事業が立案された。周辺の神社や公園とのネットワークを考慮し、既存の調整池を改良して、周辺の生物が利用できる空間を創造した。 | 環境調査や構造設計をコンサルタントに依頼してビオトープ造成を行った後、検討委員会を立ち上げ、問題や課題について検討した後にエコアップ装置の整備など一部改良を行っている。 | 鳥類<br>魚類 | 造成後2年間のみ追跡調査を実施。毎年予算内で草刈りやゴミ拾いを実施。 | 委員会 |

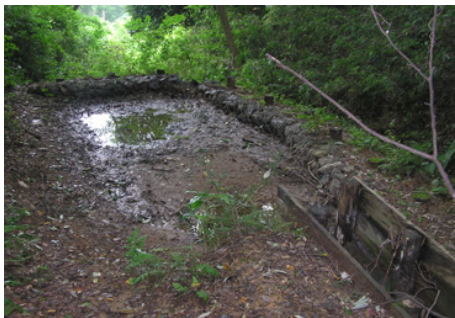
写真－2 トウキョウサンショウウオの人工産卵池

ハビタットは道路事業の実施の際に特定の生物の生息環境への影響が確認され、保全措置が実施されるケースが大半となっている。対象とする生物種は、地域固有種、貴重種、地方自治体や環境省のレッドデータブックに登録されている生物種となっている。写真-2は圏央道のトウキョウサンショウウオの人工産卵池

である．このハビタットは，道路事業によって繁殖環境への影響の可能性があるため，産卵環境の増強を行った事例である．

| 種類 | サイト名 | 造成の経緯と目的 | 造成の特徴 | 対象とした主な生物 | フォローアップ | 専門家等のアドバイス |
|---|---|---|---|---|---|---|
| | 圏央道<br>(トウキョウサンショウウオ人工繁殖池) | 環境影響評価書においてサンショウウオの存在を把握し、環境保全対策検討委員会による検討の結果、既存繁殖水域を増強した。 | 道路事業による直接的な影響はないと判断された。増強方法は既存の沢から水を取り入れ、水が滞留するように設計し、工事はサンショウウオの産卵時期を避けて行った。 | トウキョウ<br>サンショウウオ | 毎年、トウキョウサンショウウオの産卵状況に関する追跡調査を実施。 | 委員会 |
