自動車トンネル用複合型セラミック吸音板の経年変化について

長崎県長崎土木事務所 正会員 竈窄敏光

三菱重工業(株) 長崎造船所 堀 雅之

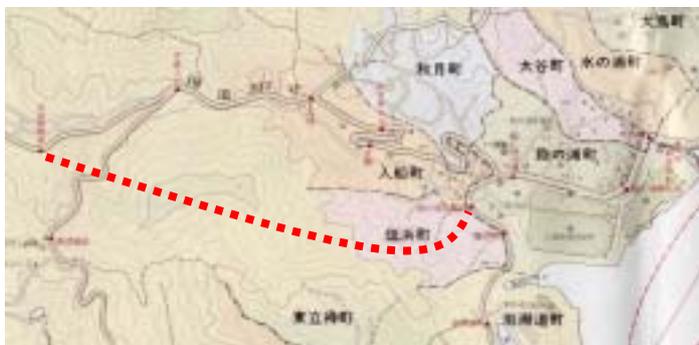
図1 飽の浦トンネル

図1の長崎市内飽の浦トンネルは、国道202号の改良工事として建設されたもので、平成11年3月19日に供用が開始されたが本年（平成16年）3月で供用開始後満5年を迎えた。なお本トンネルは東側の飽の浦小学校前（三菱病院前）と西側の大浜団地との間を結び長さ約1500m、片側1車線（片側歩道付）である。

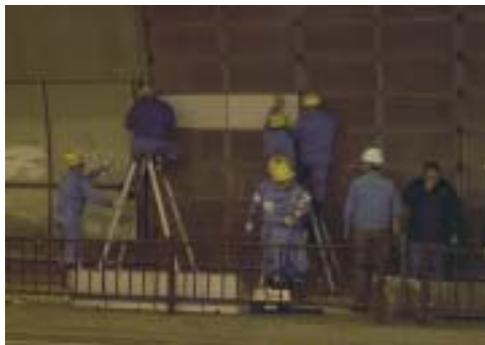
図2 トンネル吸音板の汚れ

この飽の浦トンネルの両坑口には、騒音低減を目的として複合型セラミックス吸音板が実工事として最初に施工⁽¹⁾され、この5年間、壁面清掃は行われておらず、図2に見られるように吸音板の表面には汚れの付着がかなり進行している。今回、この吸音板の吸音性能の経年変化について調査した。

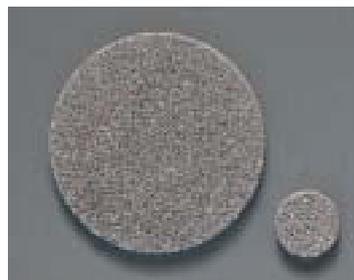
図4 5年経過した吸音板

当該トンネルに実装備されている吸音板2枚を剥がして汚れの実態観察と化学分析、清掃の方法および吸音率の測定などを実施した。図3は新しいセラミック吸音板の表面写真を示す。図4は今回抜き取った吸音板の表面写真を示す。明らかに黒色で少しの粘りがあった。表面には粉塵状態のダストが降り積もっていた。パネル1枚（450×1800mm）あたり39grの粉塵が付着していた。粉塵粒子は図5に示すように60ミクロンを主体に5～200ミクロンに分布していた。粉塵の構成元素分析をX線分析法で、化合物の分析を赤外線分光法で行った。主たる成分は石英であった。灼熱減量は29.2%でそのうち19.2%は炭素で油分は2.8%であった。これらの結果から粉塵は道路面の削れ、排ガス、タイヤの磨耗である。図6はセラミック吸音板の断面写真を示したものである。粉塵は表面のみに付着し内部には滞留していないことが分かった。

定在波法による垂直入射吸音率を測定した。試験片は低周波域に対しては 100 の、高周波域に対しては 30 の円盤とした。図4は切り出した試験片を示す。試験は未使用吸音板および5年経過した吸音板について行いそれぞれ背後空気層を 50mm の場合、100mm の場合について実施した。背後空気層は自動車用トンネルでは 100mm を新幹線トンネル⁽²⁾では 50mm 以下としているのでここでは 2 ケースについて実施した。なお、参考として 5 年経過吸音板はブラシ洗浄と高圧水洗浄を実施した後の吸音率も測定した。同じ条件の試験片は 3 枚製作し試験を行いバラつきの中央値を採用した。図7に吸音率測定結果を示す。5年経過材は未使用吸音板に比べて明らかに吸音率が向上していることが分かった。

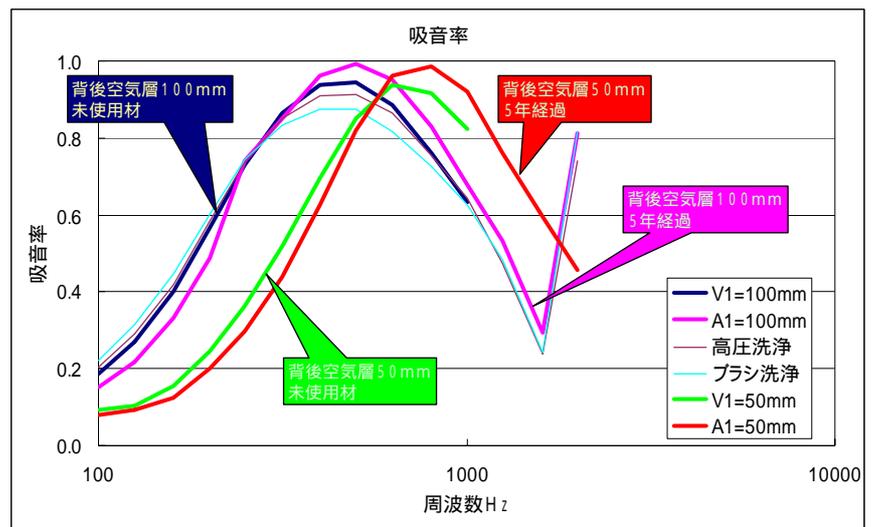
図7 吸音率測定結果

一方で高圧洗浄やブラシ洗浄した場合は吸音率が低下した。以上のことから表面に柔らかく積もった粉塵は吸音率を向上させ、擦ったり高圧で圧縮して微細な粒径の粉塵が内部に詰まると吸音率が低下すると推測された。そこで、未使用材の表面に平均粒度 50 ミクロンのセラミック粉末をスプレー糊でまぶして吸音率を測定したところ、5年経過材と同様な吸音率の向上が得られたので表面に付着した道路粉塵は吸音率の面からは除去しなくとも有害とはならないことが確認された。

トンネル内に長期間設置したセラミック吸音板は、粉塵付着による汚れが目立つが吸音率の観点からはむしろ性能が改善していることが確認された。また、洗浄の仕方によっては吸音率をわずかに低下させる可能性があることも分かった。なお、当該トンネルでは今後も実装備パネルを使用して吸音性能の経年変化を追跡していくことを計画している。
