## アルカリ骨材反応による鉄筋損傷の原因究明に関する調査報告

## 1. はじめに

## 2. 損傷鉄筋詳細調査

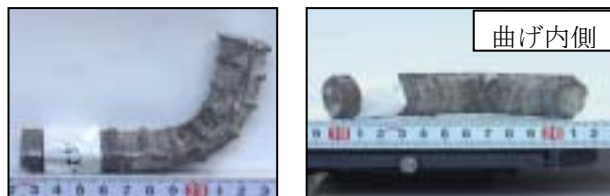
写真-1 外観状況観察

(2) 外観状況観察 外観の亀裂部を観察した結果を写真-1に示すが、曲げ部に茶色いさびが見られ、外側よりも内側の腐食が進んでいる傾向が確認できた。

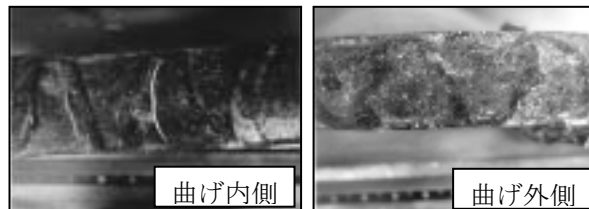
写真-2 磁粉探傷試験

(3) 磁粉探傷試験 曲げ部の亀裂状況について、磁粉探傷試験を行った結果を写真-2に示す。曲げ内側の異形棒鋼の節の根元に亀裂が検出された。

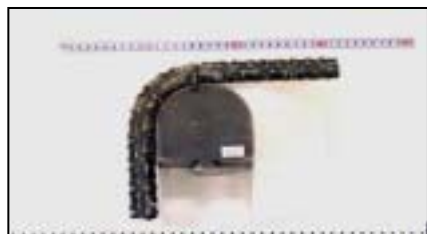
写真-3 曲げ半径測定状況

(4) 形状観察 曲げ半径の測定状況と節形状測定の結果を写真-3, 4に示すが、曲げ半径は測定結果より、局部的にJIS規格を満足していないものもあった。しかし、曲げ半径の測定方法には課題が残ると考えられる。また、節形状については現行で市販されている鉄筋と比較すると、節根元部分の加工半径が小さいことが確認できた。

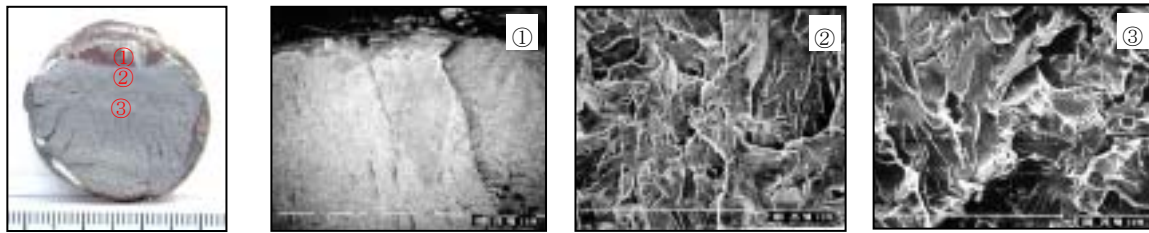
写真-5 電子顕微鏡による破面

- (5) 電子顕微鏡による破面観察 電子顕微鏡による破面観察の結果を写真-5に示す。この結果より、①の起点部は腐食により破面の観察は困難であったが、②、③では劈開破面（脆性破面）であった。

今回調査した鉄筋の破断面観察において、劈開破面（脆性破面）が確認されている。この破面様相は、一般的に高強度の鋼材が脆性的に破壊した場合に生じるものであることから、鉄筋に何らかの脆化要因が作用したものと推定される。調査結果を整理すると以下のとおりである。

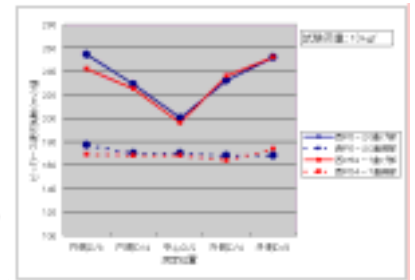
図-2 硬さ分布

- (6) ビッカース硬さ試験 縦断面について、図-1に示す位置で試験を行った結果、図-2に示すように曲げ加工部では内側と外側は中心部に比べ50程度、直線部に比べ80程度高くなっていた。

- ①曲げ部表層部の硬さから、この部位の引張強度を推定すると  $800\text{N/mm}^2$  程度に増加しているとみられ、このクラスの強度レベルでは遅れ破壊が生じる可能性も考えられる。
  - ②亀裂発生部位の縦断面観察において、曲げ加工により発生した組織フローに沿って亀裂が進展していた。
- 以上のことから、鉄筋損傷の要因のひとつとして、鉄筋の曲げ加工部の加工硬化による脆化が考えられるが、今後さらに原因の究明に関する検討を進めていく予定である。

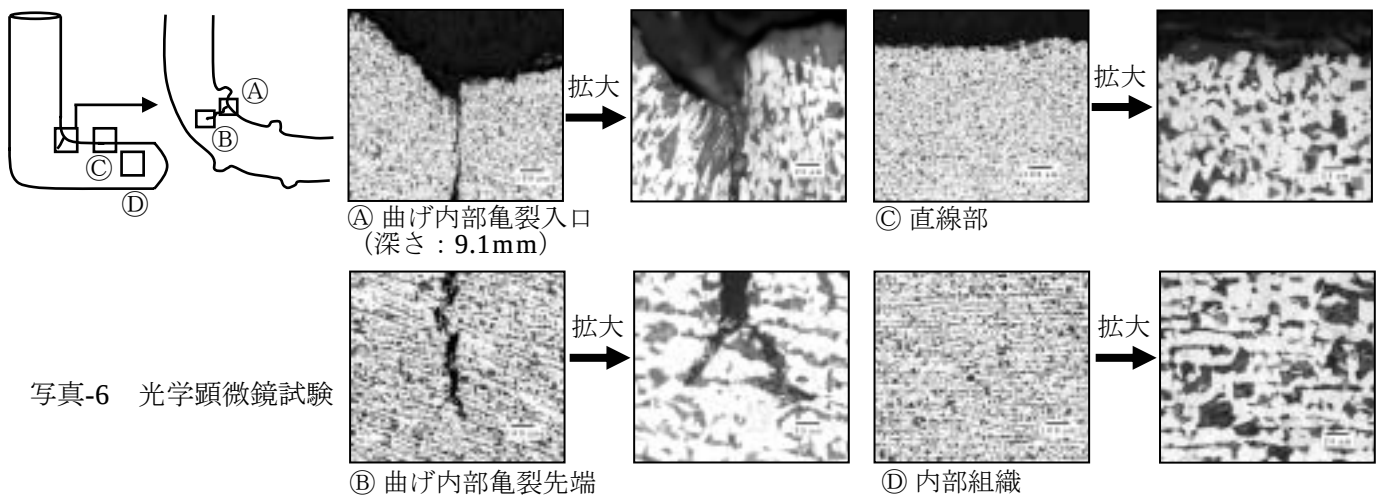
写真-6 光学顕微鏡試験

- (7) 光学顕微鏡試験 硬さ試験の試料を用いて、光学顕微鏡で亀裂の発生状況を観察した結果、写真-6に示すように亀裂の起点部において、強加工による組織フローが見られた。
