## 供用後 32 年経過した P C - T 桁の電気防食工事 ―男鹿大橋―

(株) ピーエス三菱 東北支店土木工事統括部技術部 正会員○大沼 礼亨  
 (株) ピーエス三菱 東北支店土木工事統括部工務部 遠藤 靖  
 秋田県秋田地域振興局 建設部 中村 省巳  
 秋田県秋田地域振興局 建設部 遠藤 正幸

男鹿大橋は、秋田市と男鹿市を結ぶ国道 101 号線にあり、八郎潟河口から日本海に注ぐ船越水道に架かる橋梁である。ここでは、男鹿大橋の側径間部分（ポストテンション方式 3 径間 P C 単純 T 桁橋）の補修工事（電気防食工事）の施工について述べる。

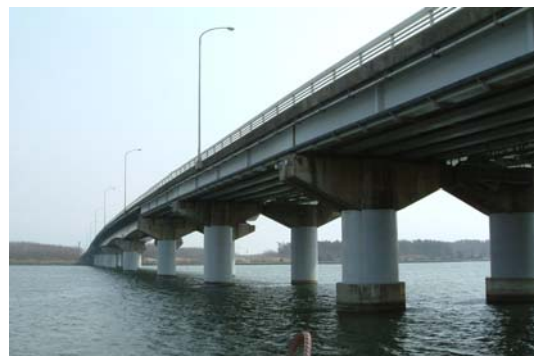
写真-1 施工前全景

工事名：平成 14 年度国道道路改築工事（男鹿大橋）  
 施 主：秋田県  
 工 期：平成 15 年 3 月 31 日～平成 16 年 1 月 30 日  
 形 式：ポストテンション方式 3 径間 P C 単純 T 桁（側径間）  
 橋 長：410.000m 幅 員：8.750m 塩害区分：I  
 桁 長：3@34.700+200.900+3@34.700m  
 支間割：3@34.000+60.000+80.000+60.000+3@34.000m

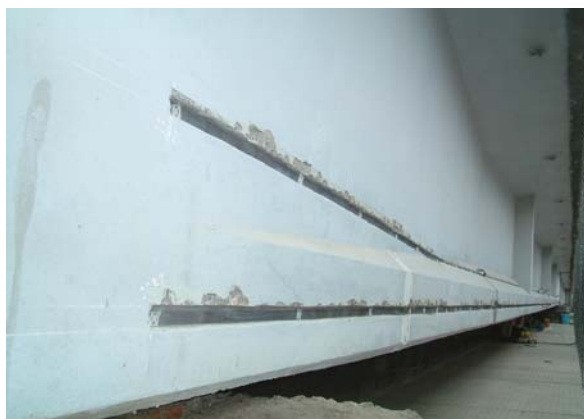
写真-2 陽極の設置

はつり作業終了後、照合電極を設置し、高入力抵抗直流電圧計を使用して作動を確認した。また、排流端子及び計測端子は、所定の鉄筋に溶接を行って設置し、その後に鉄筋と排流端子の導通を確認した。同時に溝内の下地処理を行い、溝内の金属探査を目視及び計測器により再度確認後、陽極の設置を行った。陽極の設置後、ディストリビュータを設置した。陽極と陽極、陽極とディストリビュータの接続にはスポット溶接機を使用した。

陽極の設置後、補修材により溝の被覆を行った。被覆後、陽極と鉄筋の絶縁を確認し、仮通電試験により回路全体が正常に作動することを確認した。
