鉄道橋梁下部工の損傷調査における2次AE法の適用性に関する検証

鉄道総合技術研究所 正会員 羽矢 洋，羅 休，稲葉智明
 飛島建設技術研究所 正会員 塩谷智基，中西康博

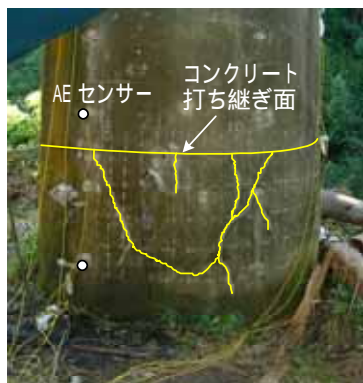
図1 P3橋脚の損傷状況

当該橋梁は4橋脚から構成されている。そのうち打継不良およびそこから延びるかたちで亀裂の発生が視認されたP3橋脚を検討対象に計測を行なった。平成14年度においては無対策の状態での2次AEの計測を実施したが、その結果は既に報告している³⁾。

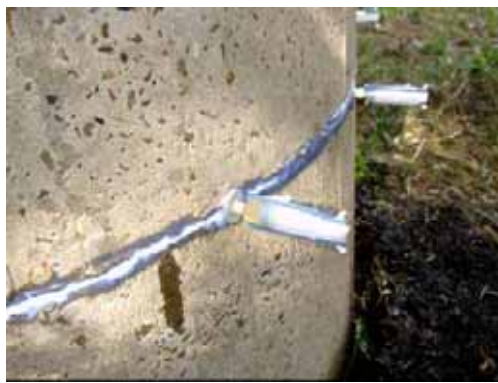
図2 P3橋脚打継部の補修状況

翌年、平成15年度においては、削孔および削孔後のコア観察と孔内カメラ観察を実施した後、補修を行ない、再度、2次AE計測を行なった。なお、補修は(株)アストンと飛島建設(株)とで共同研究を行った無機系コンクリート改質剤と超微粒子セメントを混合した注入剤を圧入・固化させることで行なった。また、2次AEの計測は、地盤より30cm上方の位置を第1断面とし、それより上方に1.0m毎に4つの水平断面を設定し、各々の断面に3個のAEセンサ(60kHz共振型、合計12個)を配置し、行なった。
