## 劣化診断ソフトの既設橋梁への適用性に関する研究

○日本工営株式会社 正会員 松山 公年  
 株式会社建設技術研究所 正会員 清水 隆史  
 東京大学生産技術研究所 F会員 魚本 健人

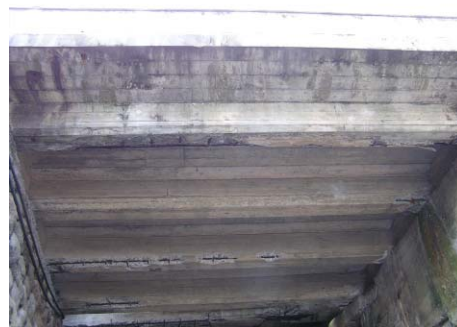
写真-1 橋梁上部工下面の状況

対象橋梁は1950頃に施工された単径間のRC桁橋である。本橋梁は海岸近くに供用されており、厳しい塩害環境下に置かれている。桁下面には、かぶりコンクリートの剥落および鉄筋の露出が見られ、損傷程度は部分的に著しい状況である。写真-1に上部工下面の劣化状況を示す。また、橋台にはひび割れ程度の軽微な変状が見られた。

ソフトによる劣化診断の結果、劣化原因は「塩分供給」となり、海岸近くで供用されている影響が強く反映された結果となった。劣化程度は、上部工下面において、かぶりコンクリートが剥落して鉄筋が露出している部分は「著しい劣化」と判定され、ひび割れが発生している部分は「劣化している」または「軽微劣化」と判定された。ソフトで判定した劣化程度は、写真-1の劣化状況と良く対応している結果となった(図-4)。

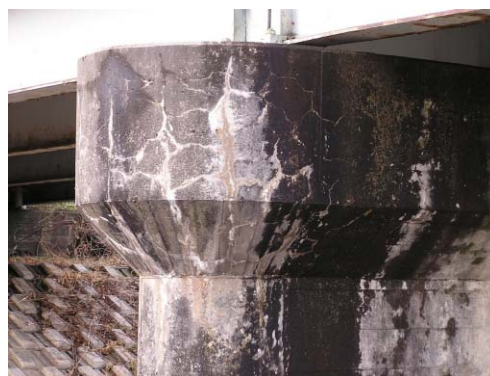
写真-2 橋脚のひび割れと析出物

対象橋梁は1970頃に施工された2径間の鋼桁橋である。本橋梁は海岸から離れた河川に架けられており、塩害による影響は小さい。目視調査では、上部工RC床版にはひび割れなどの変状は見られず、橋台および橋脚に亀甲状のひび割れと白色の析出物が見られた。とくに橋脚張出し部の変状が顕著であった(写真-2)。
