## 複合劣化した鉄道高架橋への電気防食工法の適用性

西日本旅客鉄道(株) 正会員○長谷川 智 横田 国揮  
荒木 弘祐 荒巻 智

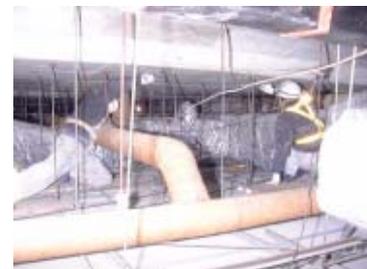
写真-1 検査困難箇所

鉄道高架橋には、駅天井裏や、他交通機関との交差部等、従来の補修工法適用が困難な箇所（写真-1）が存在する。このような箇所への補修工法としては、環境への配慮や、急速施工、施工機材の小型・軽量化に加え、施工後の維持管理の簡便さが求められる。当社では電気防食工法のメリットを鑑み、内部塩と中性化の複合劣化を受けた検査・補修困難箇所への適用性評価を目的とし、昨年度から試験施工を行っている。今回はその途中経過を報告する。

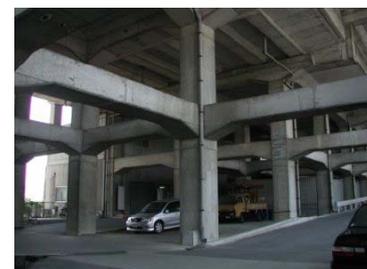
写真-2 当該高架橋

当該高架橋は張出式ラーメン高架橋であり、今回の施工箇所は中間スラブである（写真-2）。当該高架橋は、2回の補修歴があり、メッシュ入りのライニングも施されていた。しかし前回の点検で30%の劣化・剥落箇所があり、再劣化が確認されている。そこで試験施工前に当該高架橋の劣化度診断を行った。その結果を表-2に示す。診断結果より、コンクリートの比抵抗が高いものの、中性化残りが少なく、塩化物イオン量も大きいため、複合劣化した構造物であると判断される。また、ASR促進膨張試験では異常な膨張は認められなかった。はつり試験の結果、鉄筋腐食は軽微であった。

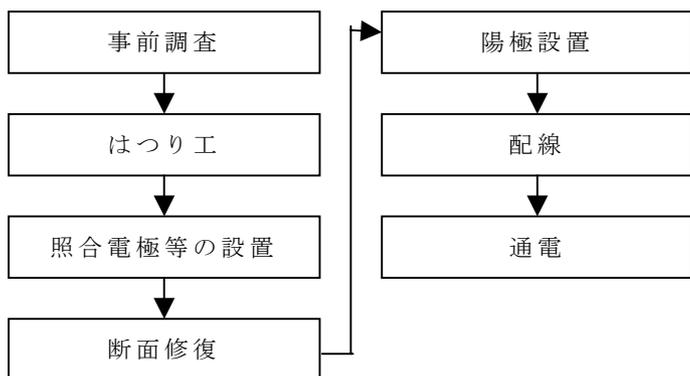
図-1 施工フロー

施工用の足場は中間はり上に設置した。作業床の高さは約1.7mである。図-1に今回の施工フローを示す。また施工状況を、写真-3～6に示す。
