## 寒冷地の文化財的コンクリート構造物の保存と活用に関する考察

北見工業大学工学部 正員 桜井 宏  
 北見工業大学工学部 正員 岡田 包儀  
 北見工業大学大学院 学生員 水野 継太 岡田 英治  
 北海道大学院工学研究科 正員 佐伯 昇

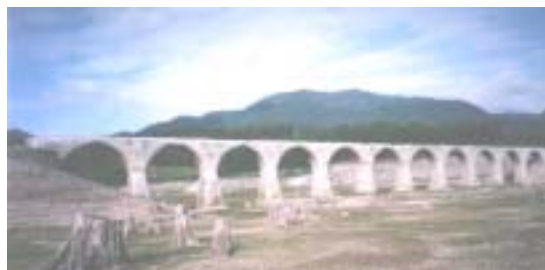
写真1 旧土幌線 タウシュベツ橋梁

（1）対象構造物の目視調査結果 現地踏査による目視調査から、凍害による表面剥離やクラックが発生し、経年の劣化が大きい。また 2003 年十勝沖地震により、アーチ側壁部分が中央から目地部分まで損壊している。
