## 開床式高架橋における雪害対策を考慮した下側防音壁に関する基礎研究

株)復建エンジニアリング 正会員 ○近藤 正二  
株)復建エンジニアリング 正会員 井口 光雄

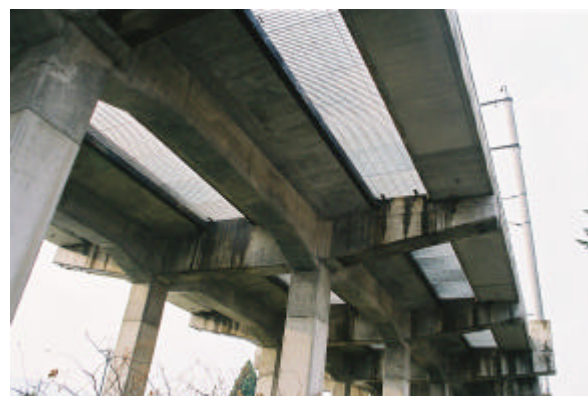
図-1 開床式高架橋 開口部

本研究対象である降雪地帯における開床式高架橋（ラーメン高架橋 図-1）は、雪害対策を考慮して開床式構造が採用されているが、騒音問題への対応から通常の上側防音壁設置に加え、開口部から洩れる騒音への対策が必要となった。その対策として下側防音壁の設置が検討されることとなった。本研究では、開床式構造＋上側防音壁＋下側防音壁」とい特殊な構造形式について、実際に下側防音壁を試験施工して、防音効果及び排雪効果に関する調査を行い、その効果を検証することを目的としている。

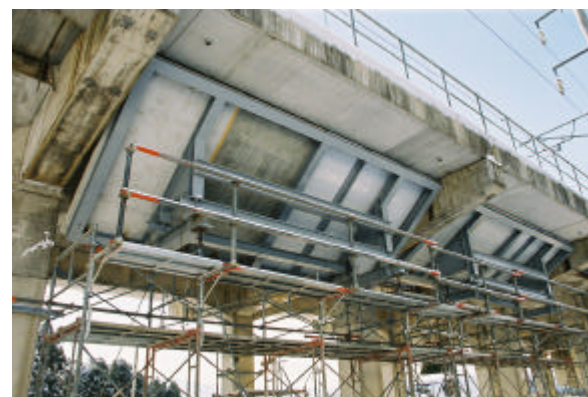
図-2 試験体（下側防音壁）設置状況

図-2 に示す試験体（下側防音壁）は、防音壁を開口部下に傾斜角度を付けて設置する構造とした。1 試験体の長さは約 6000mm（上層横梁間長）として、架設構台上に設置する。1 つの試験体には、下側防音壁に採用する材質の比較検討を目的に、コンクリート防音壁と再生材防音壁<sup>注1)</sup>の2種類を取り付ける。試験体数は2体として、表-2 に示す仕様とする。再生材防音壁の採用については、非常に軽量で施工性に優れ、又表面に凹凸が無く滑雪性能が高いと考えられたため今回の採用を決定した。設置傾斜角度については、騒音に関する環境基準（5.0dB）を達成するために必要な下側防音壁高を算出し、図-3 に示す 30 度と 37 度の 2 角度に決定した。

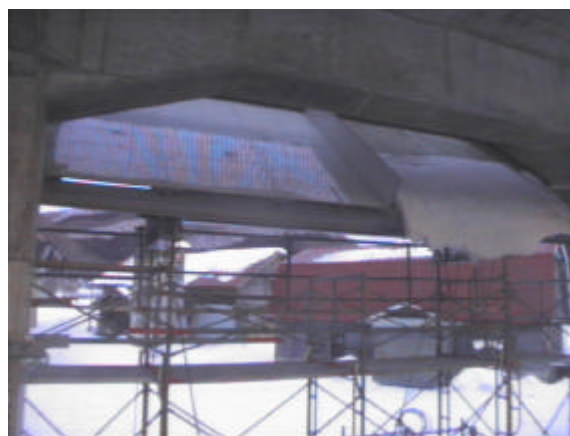
図-4 落雪状況

調査結果として、防音壁材質についてはコンクリート防音壁、再生材防音壁共に図-4 に示すように防音壁上の着雪が落雪し、その排雪効果が認められた。しかし、コンクリート防音壁に比べ再生材防音壁の方が部材温度（表面温度）が高くなることから、落雪間隔（防音壁上着雪期間）が短く、排雪性能が高いという傾向が得られた。又、設置傾斜角度の違いについては、同材質であれば30度も37度もほぼ同一日時に落雪しており、両角度では排雪性能に差が無かった。そして、図-5 に示すように外気温、部材温度、降雪量と排雪の関係性を分析したところ、降雪が少なく、外気温が上昇した日即ち部材温度が上昇した日に落雪している傾向が得られた。これらの結果より、下側防音壁の排雪効果が十分に得られたと共に、再生材防音壁の有効性が認められた。
