鋼桁の部材補修補強による延命化と性能評価

東日本旅客鉄道(株)	武内 紀和*
東日本旅客鉄道(株)	井上 英一*
東日本旅客鉄道(株)	菅原 瑞朗*
東日本旅客鉄道(株)	三宅浩一郎**

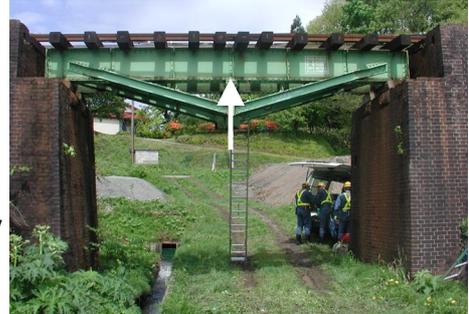
写真-1 フィンク補強桁

当該橋りょうは、1913年に建設された支間6.65mの単線上路プレートガーダーである。主桁断面力が小さいことから、フィンク補強が施工された（写真-1）。補強部材の腐食により耐荷力の調整・向上ができない状態であったため、部材交換を実施することとした。列車の運行を制限せずに活線で施工する方針としたため、一時的にフィンク部材を撤去した時の耐力向上を目的として、上下フランジをカバープレートにより補強した。

主桁上下フランジにカバープレートで補強するとともに、腐食著しいフィンク部材の交換を行った。レールレベルの縦断勾配を測量したところ橋りょう部分が極端に落ち込んでおり、桁上にレール継目が存在するため、縦断勾配の整備とレール継目の解消を行うことで衝撃荷重の軽減を図った。

カバープレートは、主桁を無応力状態にして挿入・ボルト締めを実施した。

フランジ母材と補強カバープレート間の不陸にエポキシ樹脂を塗布し、密着性と防錆を確保した。

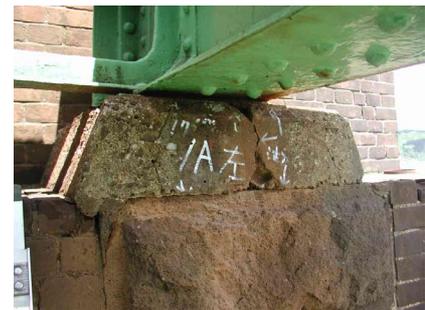
写真-2 沓座モルタルの亀裂

目視検査で確認された変状と橋桁に及ぼす影響を表-1に示す。フィンク補強は、主桁を弓なりに引き上げることで負の曲げモーメントを与える仕組みである。また、主桁中央部分の調整ネジによって、耐荷力を随時調整できる利点がある。下部工の橋台は、レンガ造であるが主桁は沓座ベッドストーンを介して応力を分散支持している。（写真-2）

実測応力から現有応力比率を算出した結果、右主桁圧縮側の151%に対し左主桁圧縮側では113%を示した。これは左沓座に亀裂が生じているため、列車通過時に発生するあおりが原因となっている。

沓座あおり対策として、アクリル樹脂を沓座へ注入しあおりの解消を実施した。

また、応力測定により、左右主桁応力のアンバランスが 103kgf/cm^2 ($=381\text{kgf/cm}^2 - 278\text{kgf/cm}^2$) から 58kgf/cm^2 ($=356\text{kgf/cm}^2 - 298\text{kgf/cm}^2$) に改善されたことを確認した。
