修復性遮水ライナーの開発 修復性の確認

鹿島建設 技術研究所 正会員 小澤一喜 小林弘明 川端淳一
 鹿島建設 環境本部 正会員 伴野 茂 田中達夫
 ミツ星ベルト 加納 光 弓削陽治
 クラレ 伊勢智一 楠戸一正

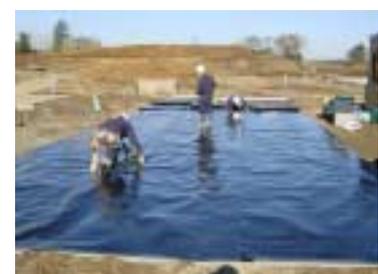
写真-3 遮水ライナーの設置

写真-3に遮水ライナーの設置状況を示す。本試験では5×5(m)の遮水ライナーを整地面上に設置し、写真-4に示す様に直径約20mmの異形鉄筋2本を上面シート上に設置した保護布の上から貫通させることにより人為的な破損部を発生させた。また、写真-5に示す様に遮水ライナー敷設後にはライナー上に高さ約2.0mの盛土($\gamma = 19.6 \text{ kN/m}^3$ 40 kPa)を構築し、廃棄物処分場における遮水ライナーの使用状態(載荷状況)を再現した。PVAポリマーの注入はグラウトポンプを用いて行い、シートの膨張による破損や盛土の浮き上がりを防ぐため、シート内圧が盛土上載圧を越えない範囲の注入圧で注入を行った。

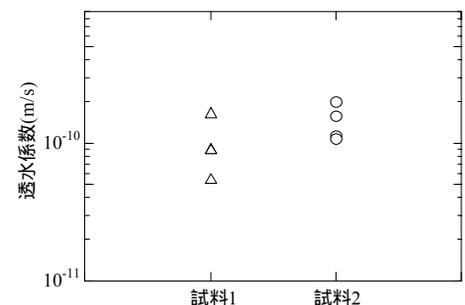
写真-9 二重シート内の充填状況と試料採取位置

浸潤試験終了後、遮水シートを開封し、シート内への PVA ポリマーの注入状況を確認した(写真-9)。写真より厚さに多少の不均一性があるものの PVA ポリマーがシートに十分に充填されていることが分かる。充填状況の確認後、写真-9 に示す各位置(試料、試料)から矩形の試料を切り出し、透水試験を行うことで遮水シート内部の遮水性についても評価を行った。試験結果を図-1 に示す。いずれの試料についても $k=2 \times 10^{-10}$ (m/s) 以下となっており、廃棄物最終処分場の遮水ライナーの基準と見合わせても、十分な遮水性を有していることが分かる。
