## 変形を受けた鋼桁の耐荷力の検討（その１：静的載荷試験）

鉄道総合技術研究所 正会員○相原修司 池田学  
J R 西日本 正会員 中山太士 木村元哉

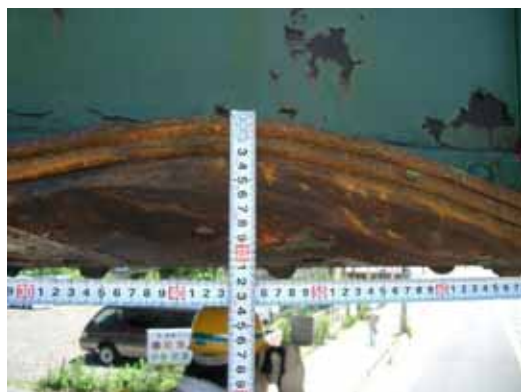
写真１ 衝突による変形事例

鉄道事業者においては、桁下空頭制限高を超えた車両の進入により、年間数例の列車抑止を伴う鋼桁への衝突事故が発生している（写真１）が、事故後の列車運転再開にあたっては現地社員の判断に頼っているのが現状である。

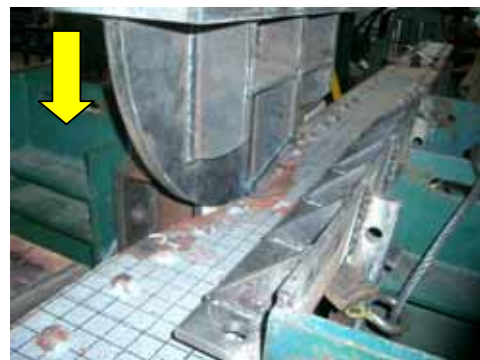
写真2 局部変形付与状況

試験に先立って、自動車等の鋼鉄道橋への衝突事例を調査し、事前に付与すべき変形パターンと変形量の目標値を設定した上でそれぞれ変形を付与した。実際に付与した変形パターンと変形量を表1に、変形付与状況を写真2に示す。

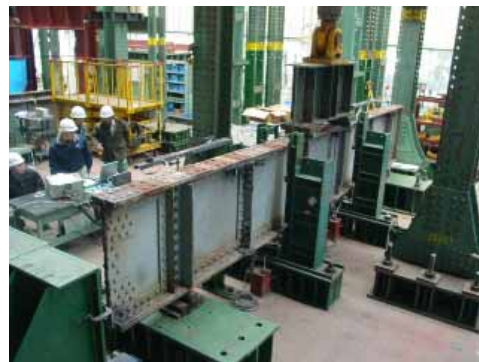
写真3 載荷状況

載荷試験は、3試験体とも中央部に純曲げ区間を有する2点集中荷重にて行った。スパンは左右均等 2680mm とし、中央の 1140mm を純曲げ区間とした。曲げスパンは 2110mm である。載荷方法を図 2 に、載荷状況を写真 3 に示す。試験体と横座屈防止金具接触部の間にはテフロンシートを数枚挟んだ。
