## 門型標識柱基部に発生した疲労き裂の調査・検討および補修工事について

### 1. はじめに

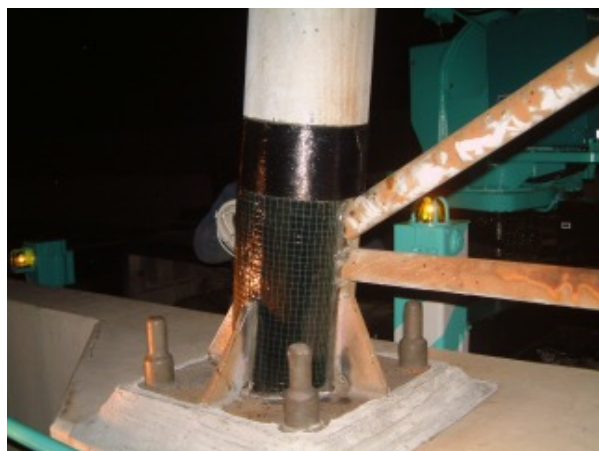
写真-2 補修工事後の状況

炭素繊維シートによる補修

補修工事は3夜間にわたって、1車線を規制し、標識柱の片側（疲労き裂1～3箇所）ずつ行った。施工上特に問題となる点はなく、施工時間は炭素繊維シート貼り付けが1箇所あたり2.5時間程度、補強リブ溶接が3時間程度であった。

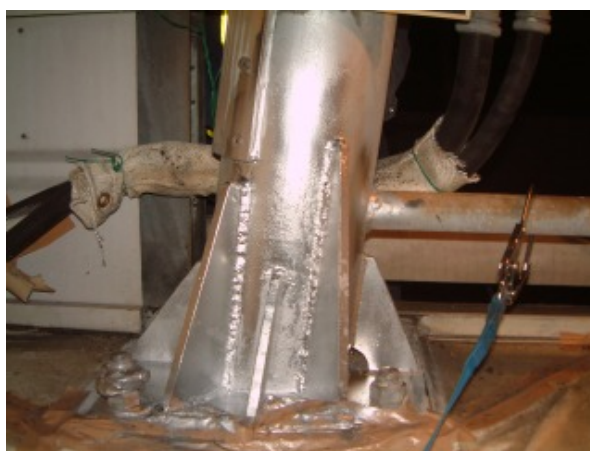
補強リブによる補修
