現場溶接を施した腐食鋼鉄道桁の疲労载荷実験について

鉄道総研 正会員 杉本一朗, 正会員 小林裕介
 JFEテクノリサーチ 正会員 植野良二, 正会員 成本朝雄
 (株) TESS 熊崎 弘

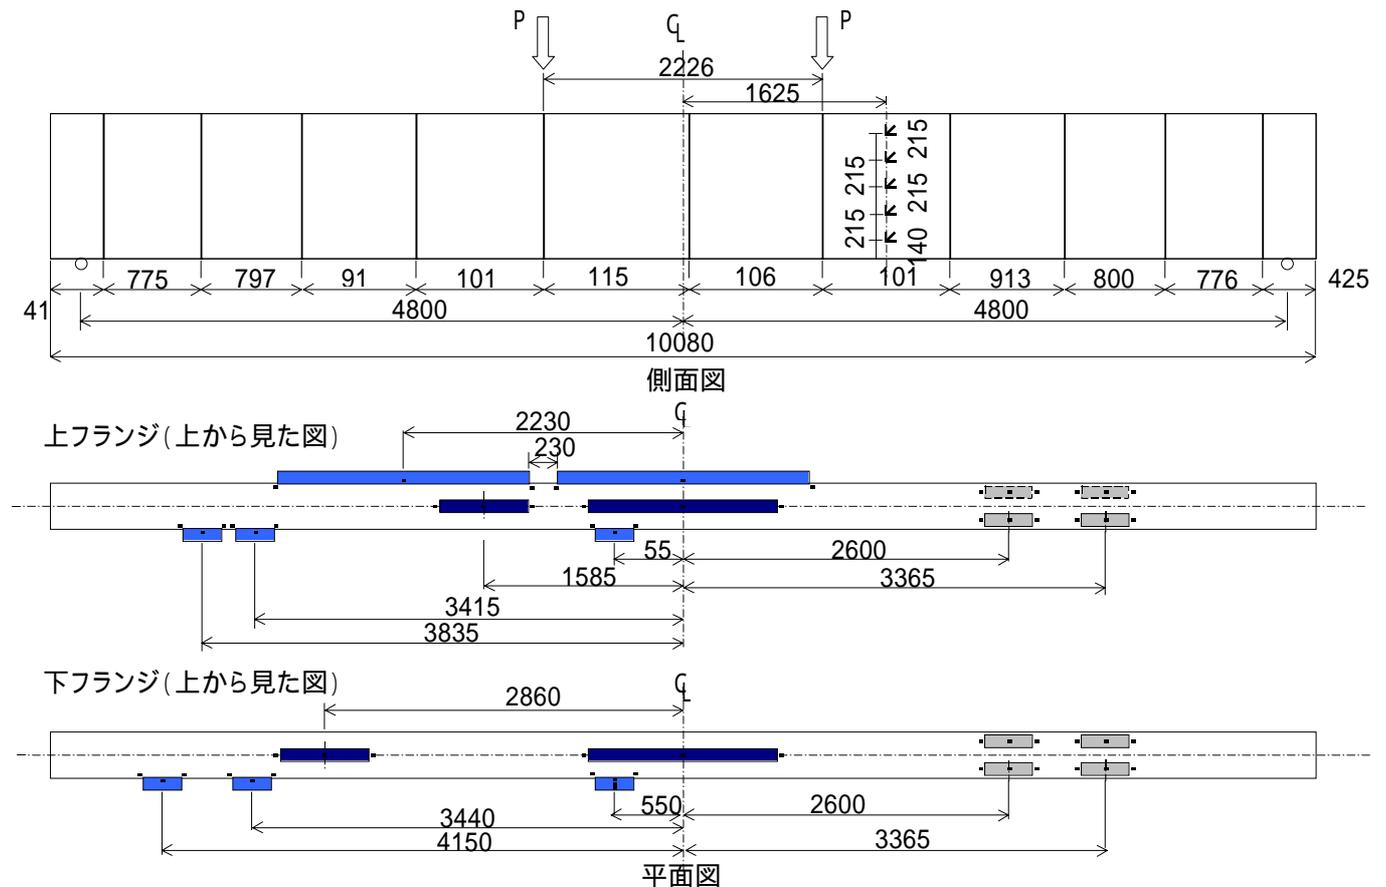
図1 試験体および载荷用具

既存の鋼鉄道橋には現場溶接で付加物が取り付けられているケースが見られる。ここでは実例を踏まえて、試験桁の上下フランジを主としてカバープレートおよびガセットを取り付けることとした。試験に用いた橋梁は橋まくらぎ方式の上路プレートガーダーで支間が10m、設計荷重はE-45で、架設年は1912年（大正元年）で90年以上経過している桁である。試験体の寸法および付加物の設置状況を図1に示す。付加物の溶接は昭和20年代頃に設置されたことを考慮し、施工時の状態を出来るだけ再現することを試み手溶接とした。下フランジの場合には上向きにて溶接を行うこととした。

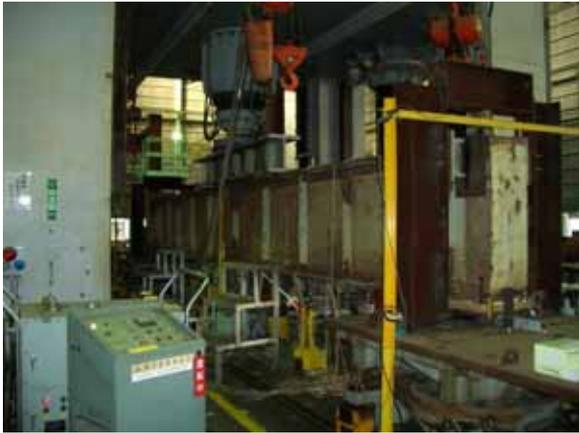
写真1 荷重状況

疲労試験は4点荷重とし、荷重荷重範囲は実荷重レベルよりも4倍程度高い1000kN（最大1000kN，最小20kN）とした。荷重状況を写真1に示す。応力測定は各付加物の溶接ビードから20mm離れた位置のひずみを基にした。

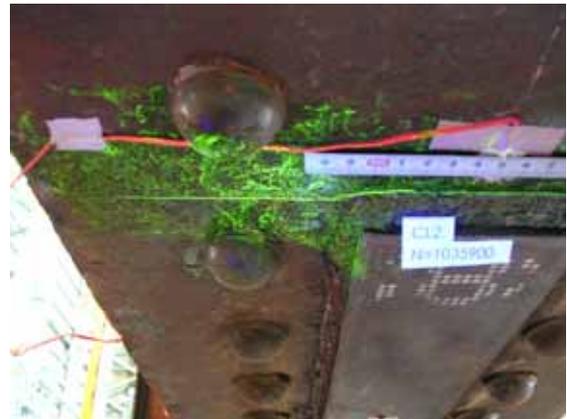
写真2 下フランジカバープレートからの疲労き裂

先に実施した付加物を何も取り付けない桁の場合の試験結果を図2に、今回の試験結果を図3および疲労き裂の発生例を写真2に示す。繰返し回数には過去の履歴は含めていない。溶接で付加物を取り付けた場合には20万回から100万回の範囲で疲労き裂の発生が認められた。特に上フランジ側では疲労き裂は一番上の鋼材にのみ進展し、重なっている鋼材には疲労き裂は進展しなかった（写真3）。溶接付加物からの疲労き裂の発生が早いのは応力集中や残留応力の影響を受けているためと考えられる。なお、上フランジに現場溶接したまくらぎのフックボルト止め用の長いガセットから疲労き裂の発生は認められなかった。また、支間中央付近の腹板をはじめとして欠食が各箇所において見られたが疲労き裂の発生は認められなかった。

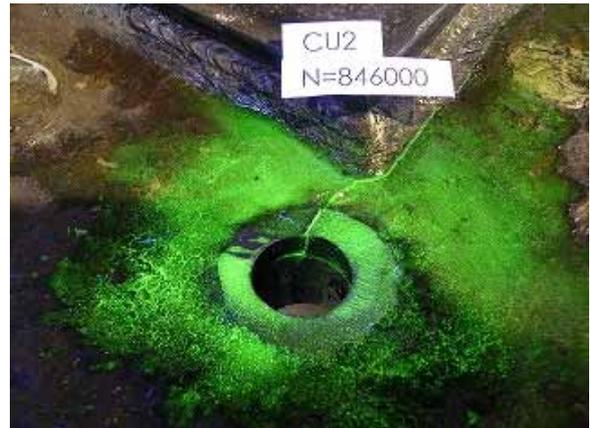
写真3 上フランジカバープレートからの疲労き裂

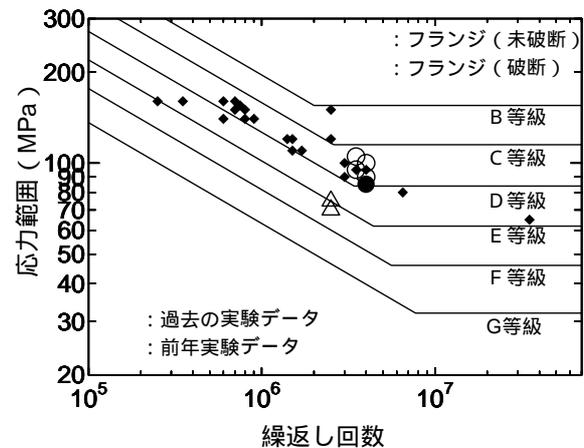
図2 疲労試験結果（溶接付加物のない場合）

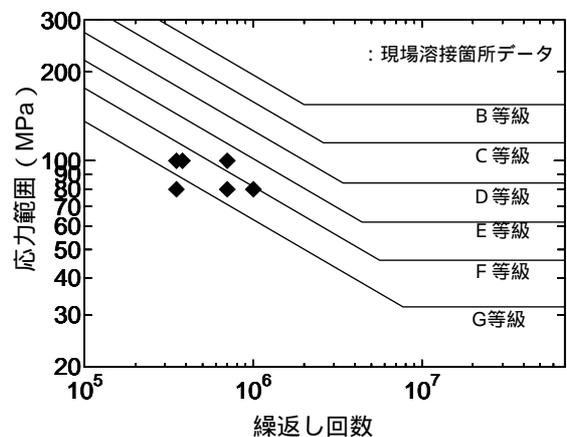
図3 疲労試験結果（溶接付加物のある場合）
