2004年台風18号による大森大橋の被災状況について

株式会社ドーコン 正会員○五十嵐義行 (独) 北海道開発土木研究所 正会員 西 弘明
 国土交通省北海道開発局 正会員 沼澤 一博 (独) 北海道開発土木研究所 正会員 三田村 浩
 国土交通省北海道開発局 正会員 佐藤 昌志

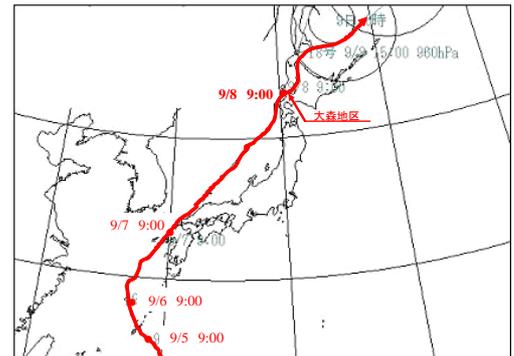
図-1 台風18号経路

台風18号は9月8日午前1時頃に渡島半島西岸に接近した後、海岸線沿いに北上し、午前5時過ぎには後志管内が暴風域に入った(図-1)。大森大橋周辺一帯では、南西の風が陸に対して直角に吹き付け、近傍の岩内港においては最大瞬間風速42.1m/s(8日11:00)を観測している。また、小樽では最大瞬間風速44.2m/sを観測し、小樽港では最大60cmの潮位偏差が記録されている。

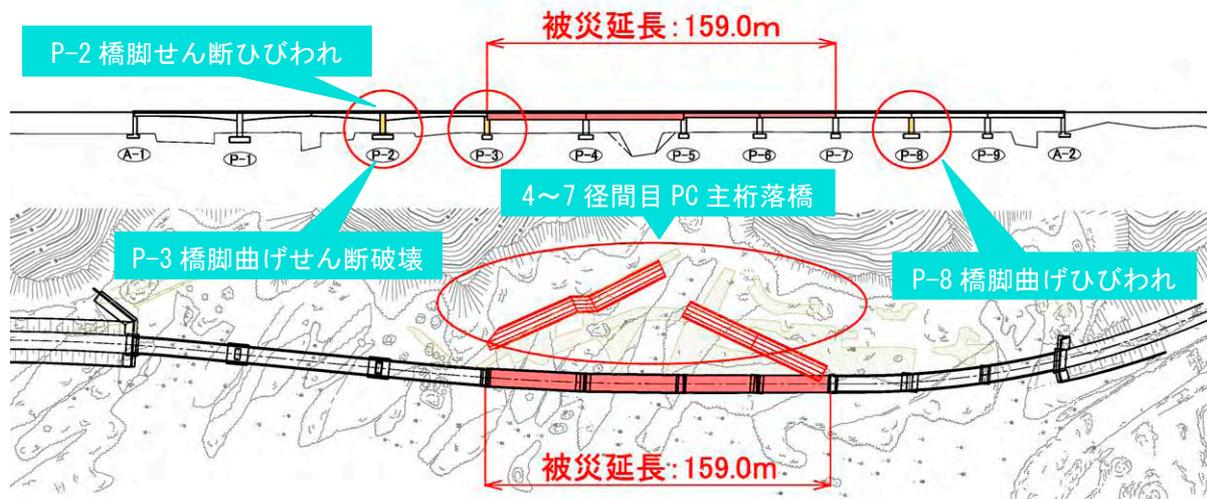
図-2 被災箇所一覧

被災状況は、9月9日早朝に起点(A1)側から4~7径間目の4径間部分延長159m、有効幅員7.0mの桁の落下が確認された。今回の被災によって生じたと考えられる損傷のうち、比較的程度の大きかったのは図-2に示すように、ラーメン橋のP2橋脚のせん断ひびわれ、同じくP3橋脚の曲げせん断破壊、3径間連続桁橋のP8橋脚の曲げひびわれ発生である。また、上部工ではラーメン橋の中央ヒンジ部の下床版突起部にひびわれがみられたが、その他の残存する主桁本体には大きな損傷はなかった。

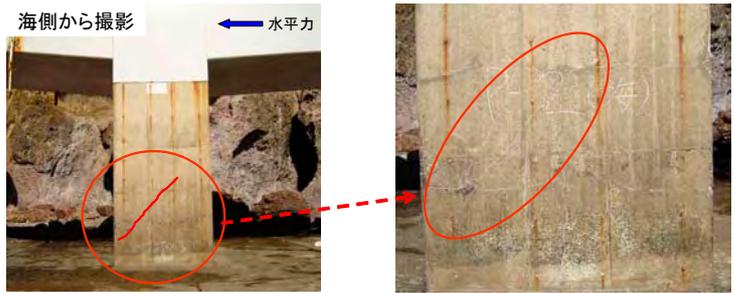
写真-2 P2 橋脚損傷状況

P2 橋脚の被災後の損傷は、写真-2 に示すように、脚柱の両側面に斜め方向に進展するひびわれの発生である(幅 0.7mm 程度) これは落橋による損傷と断定でき、P3 橋脚の損傷と同様に起点側に作用した荷重によるせん断ひびわれである。なお、海側側面の下端にみられる微細な水平ひびわれについては、古いものと想定される。

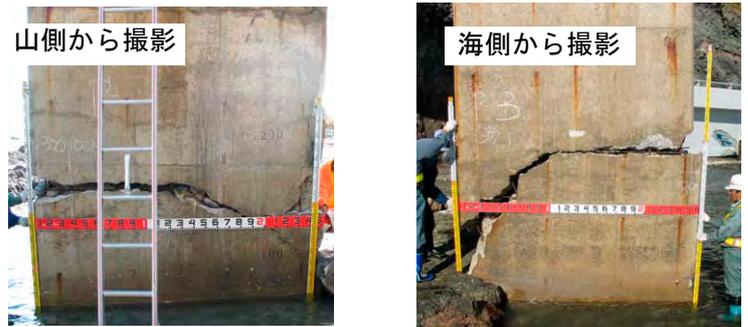
写真-3 P3 橋脚損傷状況

被災後、写真-3 に示すように、P3 橋脚は基部で曲げせん断破壊し、起点側に傾斜した。これにより、上端部で 30cm 程度、下端部で 13cm 程度のズレが生じている。また、直角方向にも数 cm のズレが生じている。破壊面では、鉄筋の切断も見られ、亀裂の幅は最大で 30cm に達している。P2 と橋脚同様に微細なひびわれが確認できるが、これも主に施工初期の損傷と想定される。

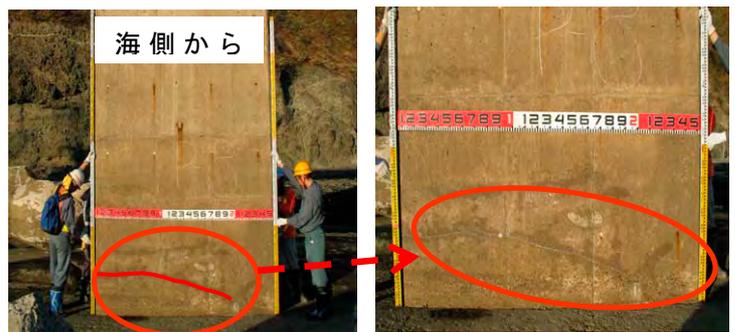
写真-4 P8 橋脚損傷状況

P8 橋脚は 3 径間連続桁の固定支承をもつ橋脚である。被災後、写真-4 に示すように、橋脚には起点側の脚柱基部に曲げひびわれと思われる幅 2.0mm 以上のひび割れが発生し、側面にまで進展している。なお、支承部には特に異常は発生していなかった。

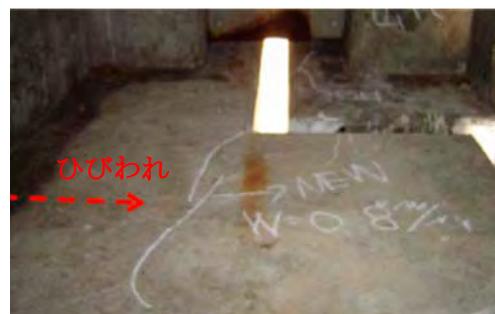
写真-5 ラーメン箱桁内部の損傷状況

ラーメン箱桁内部の損傷状況を写真-5 に示す。被災後、中間ヒンジの下床版突起に、直角方向のひびわれが発生した。
