## 2004年台風18号により被災した大森大橋の応急復旧について

2004年8月28日に発生した台風18号は、9月8日に北海道西岸に接近した。この台風に伴う高波により、積丹半島西岸を走る一般国道229号の神恵内村に位置する大森大橋が被災した。本論文は、大森大橋の応急復旧について、概要をまとめたものである。

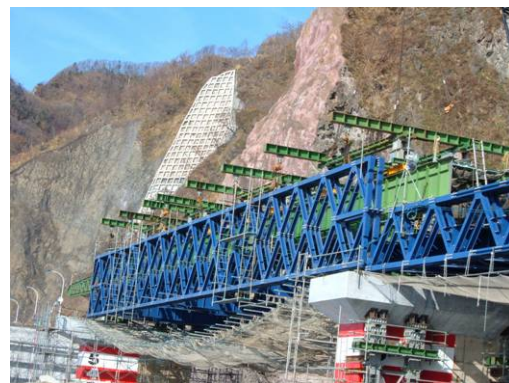
写真-1 架設桁を用いた仮橋の架設

仮橋の架設時期（秋期から初冬期）については、荒天に伴う波浪の頻発による架設作業の阻害が予想されたことから、波浪による阻害を受けにくい橋面上からのクローラクレーン架設及び架設桁を用いた架設工法を採用した。（写真-1）

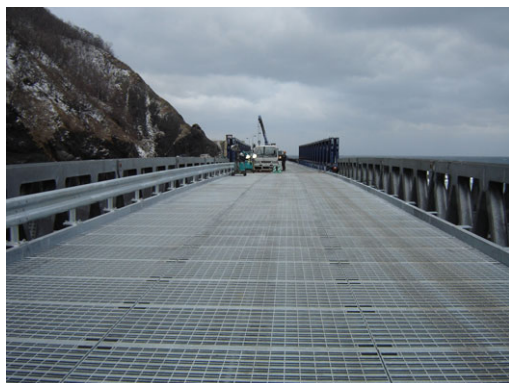
写真-2 オープングレーチング床版

また、波浪時の波圧力による下からの上揚力低減対策として、上部工の床版構造にオープングレーチングを採用し、波圧を逃がす工夫を行った。（写真-2）

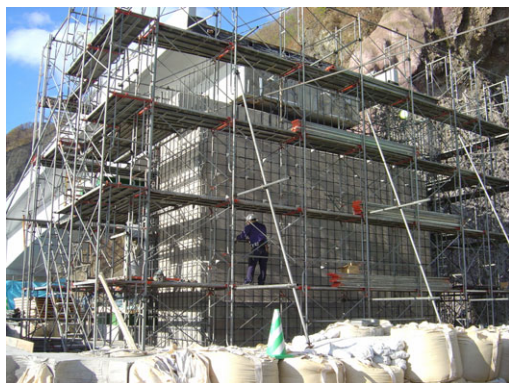
写真-3 P-3 橋脚補修状況

曲げせん断破壊による鉄筋破断が発生しているため、壁周囲を RC による巻き立てるによる補修を実施した（写真-3）。

なお、設計上、上部工反力による軸力は全断面有効、曲げ引張りは巻き立てコンクリートの鉄筋のみで負担するものとした。

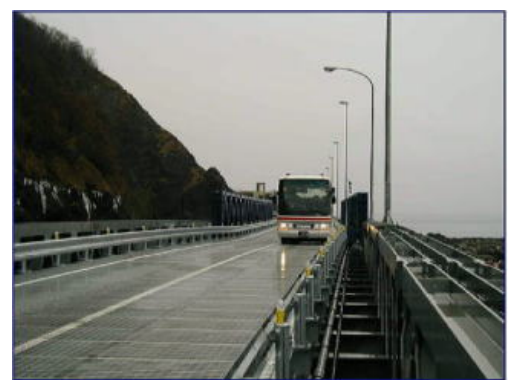
写真-4 供用を開始した大森大橋

被災直後より、休日返上・24 時間体制の急ピッチで応急橋の工事を進めてきましたが、工事期間中の天候等にも恵まれ、平成 16 年 12 月 10 日片側交互通行により、同月 16 日午前 8 時から二車線の供用を開始しました。（写真-4）
