積雪寒冷地における RC 床版の疲労耐久性の評価

近代設計  
近代設計  
北海道開発局  
北海道開発土木研究所  
大阪大学大学院

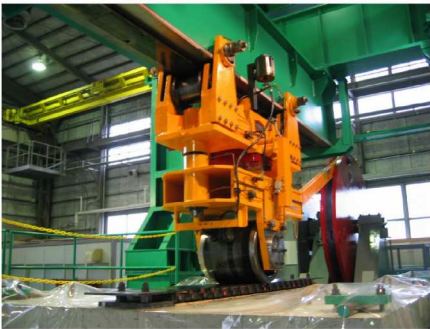
写真-1 輪荷重走行試験機

本研究は、既設橋から切り出した RC 床版を用いて輪荷重走行試験（写真-1）を実施し、積雪寒冷地における RC 床版の疲労耐久性について評価したものである。

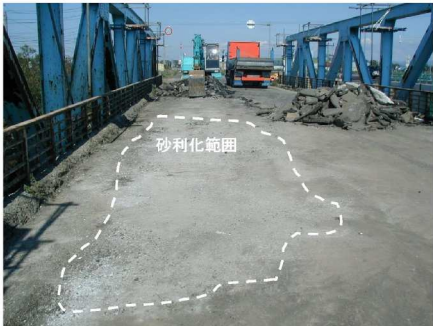
写真-2 床版上面の砂利化状況

切り出した床版下面の状況は、二方向にクラックは発生しているものの、ひび割れ幅は 0.1mm 以下で、ひび割れ密度も 1~2m/m<sup>2</sup> 程度であった。床版上面の状況は、部分的に砂利化（写真-2）しており、最大で鉄筋位置まで影響を受けている箇所も存在した。供試体の砂利化現象は、供試体番号で N03・N02・N01 の順に影響を受けていた。また、地覆部は凍害によるスケーリングが発生していた。

このようなことから、床版上面に発生していた砂利化現象は水による影響に積雪寒冷地特有の凍結融解作用が劣化を加速させたものであると推測される。
