2004年新潟県中越地震における開削トンネル直上の建物と道路の被害

愛媛大学工学部 フェロー 森 伸一郎

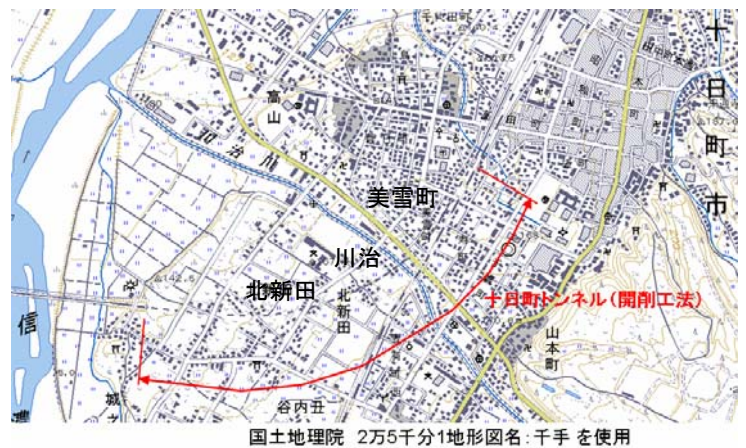
図-1 十日町トンネル位置図

北越急行（ほくほく線）は、新潟県六日町（むいかまち）と犀潟（さいがた）を結ぶ路線であり、十日町市の十日町駅から南南西に延びた路線は、駅から約300mの地点から約1.7kmのトンネル区間（十日町トンネル）が始まり、緩やかに曲がっておよそ西に向きを変えて地上部となる。被害を受けた部分の地形は信濃川の河岸段丘に相当し、地盤では砂礫が卓越する。図-1にトンネル付近の地図を示す。トンネルは、十日町市丑丸山町から美雪町（みゆきちょう）、川治（かわじ）、北新田（きたしんでん）、城之古（たてのこし）の地下を通る。各地区とも地表面はほぼ平坦である。

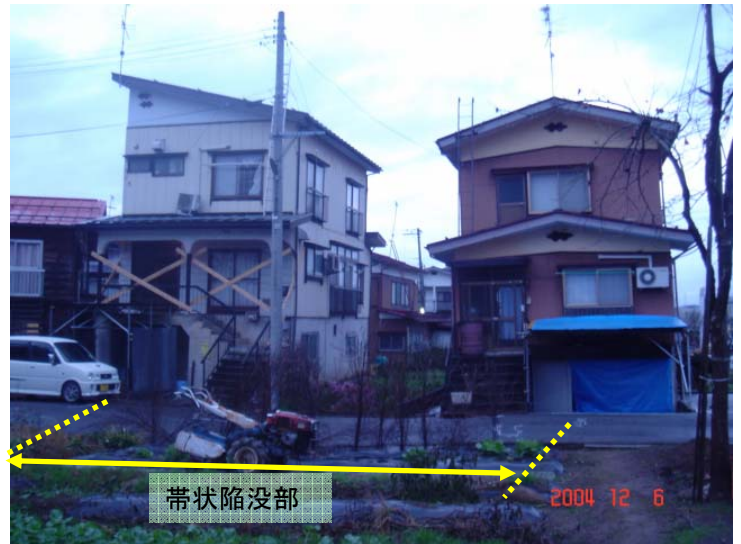
写真-1 帯状陥没部を跨ぎ向かい合うように傾斜した2棟の家屋（十日町市美雪町2丁目）

て傾斜した2棟の家屋（美雪町2丁目）の様子を示す。陥没部に片側が乗る建物では、ことごとく陥没方向に傾斜やゆがみが生じていた。したがって、陥没部で隣り合わせる家屋では向かい合うように傾いている事例が複数見られた。なお、建物全体が帯状陥没部にある場合には傾斜は小さい。美雪町3丁目のトンネルには異常が認められなかったため、トンネル自体が沈下していないとすると、美雪地区ではトンネルより上の埋め戻し部 3 m で 10 cm の沈下が生じたことになるが、その圧縮率は約 3 % である。

美雪町 3 丁目あたりは、トンネル上面の土の厚さは約 3 m である。地図でトンネルの通る部分の地表には、幅 10 m 前後で深さおおよそ 10 cm 程度（最大 20 cm）の帯状の陥没が連続的に認められ、道路の帯状陥没、それに伴う陥没部両側に見られるトンネル軸に平行方向の亀裂、路面の変状、畑の帯状陥没と陥没部両端のトンネル軸に平行方向の亀裂、それらの地盤変状に伴う家屋・建物の傾斜・変形、土留め擁壁の変状、側溝の変状が認められた。畑では、帯状陥没部分の内側で噴砂が認められ、畑の所有者の話では、地震後に噴き出し、流れ出た泥水は畝に堆積したとのことであった。写真-1 には、帯状陥没部を跨ぎ向かい合っ

前述の噴砂は茶灰色の中砂～粗砂であり、耕作土の黒色の有機質土とは一見して区別が付く。付近の地盤柱状図や既往の土質試験データなどと照らし合わせる必要があるが、噴砂の粒度や色は埋め戻しによく用いられる砂に似ている。トンネル側方の埋め戻し部の砂の液状化が発生し、トンネル上方の埋め戻し砂礫の液状化もしくは揺すり込み沈下により陥没した可能性が高い。このような形態のトンネル被害は極めて珍しい。
