2004年台風23号による由良川の被害と洪水

舞鶴工業高等専門学校	正会員	川合 茂
大鉄工業（株）		野木 章平
徳島大学大学院	学生員	竹田 一貴
鳥取大学工学部	正会員	檜谷 治

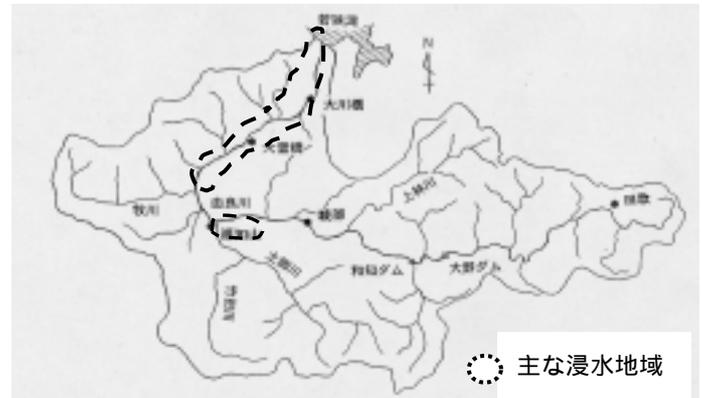
図 - 1 流域概要と浸水地域

2.被害状況 図-1に主要な浸水地域を閉曲線で囲んで示す。河口から33kmまで（大江町と舞鶴市）の下流区間を中心に、中流部の福知山市の一部（39～43km）である。いずれの地域も無堤地区である。被害は、死者5名（舞鶴市3名、大江町2名）、床上浸水：1,251戸、床下浸水：418戸、浸水面積：2,606haである（国交省福知山事務所調べ）。写真-1に氾濫状況（9～11km付近）を示す。山から山の間が川になっている。写真-2は、話題になった観光バスで、その高さは約3.2mである。この周辺の浸水深は道路上4mを越えていた。由良川沿いの舞鶴市では、16時30分頃から道路冠水がはじまっているが、バスからの救援要請は21時04分頃に発信されている。この国道175号で通行止めは行われなかった。この周辺における放置自動車は多数で、救助された人数は103名を超える。今後、適切で有効な情報の在り方を考えていく必要がある。

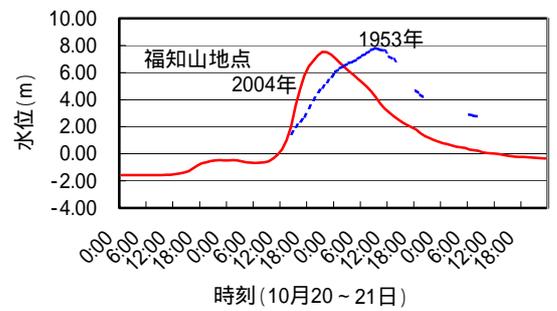
図 - 2 洪水位

3.出水状況と降雨 今回の出水の特徴は水位上昇の速さである。図-2に今回の水位変化と1953年のそれを比較している。今回の水位上昇の速さが知られるとともに、最高水位は1953年に匹敵していることがわかる。地域住民は、異口同音に、浸水位の上昇が速かったと証言している。図-3に観測地点の水位上昇速度を示す。大江町波美で最も大きく1.6m/hr、大川橋で最も小さく0.63m/hrとなっている。洪水水位上昇速度の違いは、河道幅、平面形状、氾濫状況によるもの

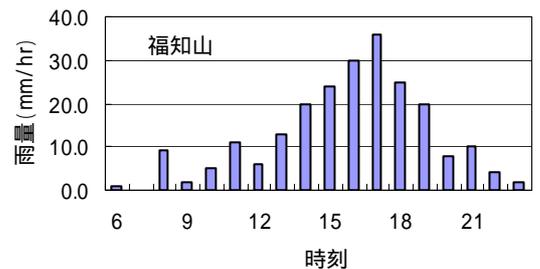
図 - 5 ハイトグラフ

こうした水位上昇の速さをもたらした原因は雨の降り方である。図 - 5 に福知山のハイトグラフを示す。最大降雨強度は 36mm/hr で、激しい雨である。10 月 20 日の降雨継続時間は 16 時間以上である。この状況は流域のどの観測点でも同じで、降雨時刻もほぼ同じである。また、総雨量は流域平均 291mm で、大雨警報発令基準の約 2 倍であった。流域全域で、ほぼ同量の強い雨がほぼ同時刻に、比較的長い時間降ったため、支川の出水と由良川本川の出水が重なって、雪だるま式に増水し、水位上昇の速さをもたらし、甚大な被害に結びついたものと思われる。

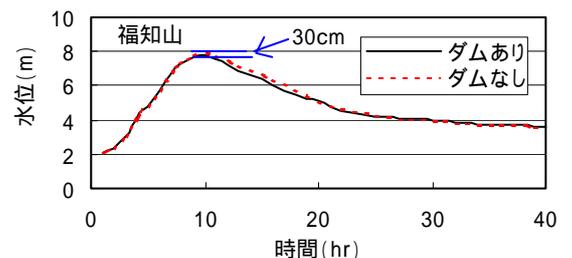
図 - 6 大野ダムの効果

4 大野ダムの効果について 1961 年に上流の美山町に大野ダムが建設されている。今回、大野ダムは最大で約 500m³/s のカットをしている。大野ダムの効果をシミュレーションによって検討する。計算区間は、氾濫の少ない区間の綾部（52km）～戸田（42km）～福知山（37km）の間である。計算では長方形断面とし、支川の合流と溢水を考慮する。なお、計算開始地点の綾部の流量は H-Q 関係式で求めているが、今回の水位はその適用外である。換算ピーク流量は 3,000m³/s となるが、実際の流量より小さいと思われる。図 - 6 にダムカットした場合と、そうでない場合の、福知山地点の水位の計算結果を示す。ダムの効果は 30cm である。ちなみに、綾部地点で 50cm、戸田地点で 54cm であった。福知山における効果の小さいのは、戸田 - 福知山間の溢水の影響である。なお、本計算の水位の再現性は比較的良いが、流量の再現は悪い。計算は MacCormack 法によった。今後、観測データの検討を進め、さらに検討する必要がある。
