## H16新潟県中越地震による粘性土地盤上の土構造物の被害

日本道路公団 試験研究所 正会員○稲垣太浩 長尾和之 北村佳則  
長岡管理事務所 相原英治

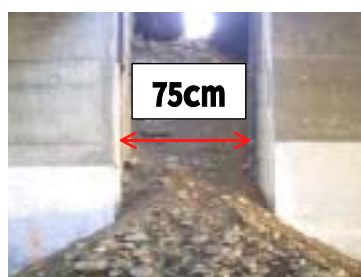
写真-1 小千谷 2 C-box 目地開き

調査の対象としたのは、図-1に示す小千谷IC付近に位置するC-Box川口22と、C-Box小千谷2である。C-Box小千谷2の変状状況を写真-1,2に示す。なお、地震は、図-1に示すように被災地点の近傍に位置するK-Net小千谷の観測記録では地表面最大加速度EW成分1314galであった。

地震後の変状調査からC-Box小千谷2、C-Box川口22のC-Boxと側道の取り付け部の不同沈下はそれぞれ45cm,50cm、C-Boxと本線の不同沈下は20cm,20cm、C-Boxの坑口に近い目地の開きは75cm,30cmであった。また、これらの被害状況調査から図-2の模式図に示すような変形モードになったと判断された。
