杭の先端載荷試験による中間砂層の支持力検討

国土交通省有明海沿岸道路出張所

(財) 海洋架橋・橋梁調査会

(財) 土木研究センター

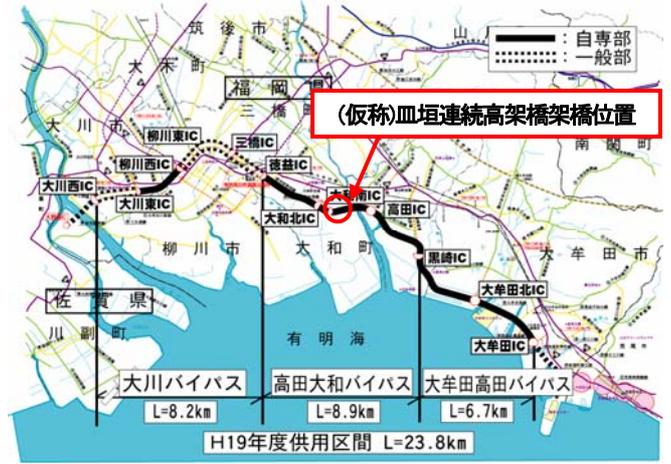
図-1 有明海沿岸道路計画図(福岡県内)

有明海沿岸道路は福岡県大牟田市と佐賀県鹿島市を結び、地域発展の核となる都市圏の育成や地域相互の交流促進、空港、港湾等の広域交通拠点との連携等に資する地域高規格道路である。計画図を図-1に示す。このうち(仮称)皿垣連続高架橋は、道路橋示方書で規定される良好な支持層が深度40~50mと深いため、杭長25mの摩擦杭として設計を進めていた。しかし、図-2のとおり深度20m付近に層厚7m程度で平均N値28の砂礫混じりの洪積砂層が存在することから、この中間砂層の支持力を検討し、杭長を短くすることを目的に、杭の先端載荷試験を実施した。

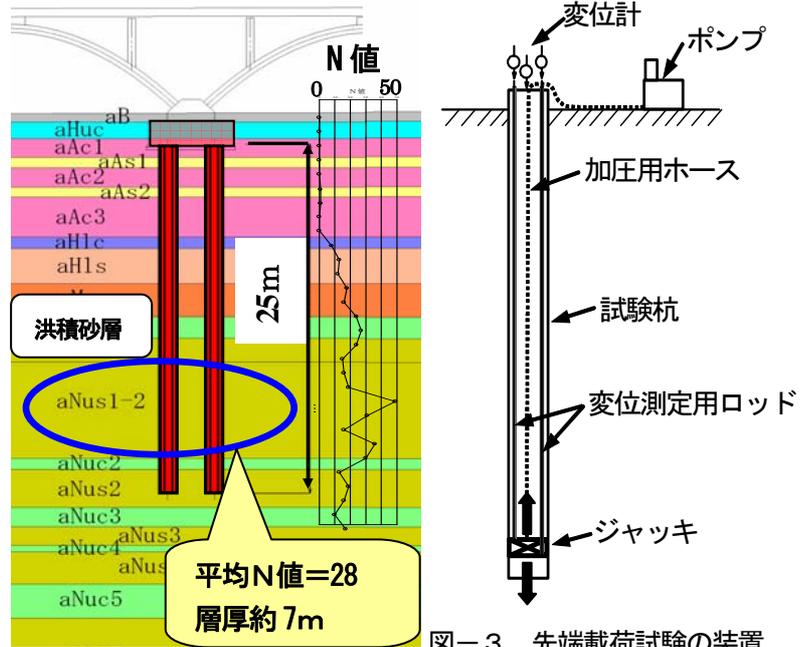
図-2 皿垣連続高架橋の地質状況

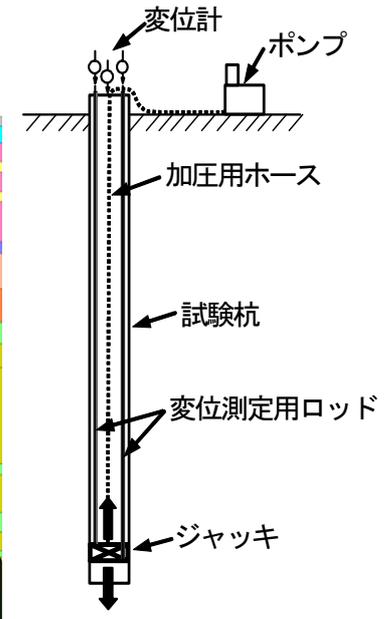
図-3 先端載荷試験の装置

先端載荷試験は図-3のように杭体の先端付近に取り付けたジャッキによって静的な荷重を加える試験である。反力装置が不要なため経済的であり、先端支持力を確実に測定できる試験である。本試験では、極限支持力を確認する必要があることから、試験杭を使用した。試験杭の使用は下記に示すとおりである。

先端ジャッキの仕様は、ジャッキ径φ0.9m(支圧径φ1.2m)、最大出力5,500kN、最大ストローク300mmで、試験後に回収しないものとした。なお、地層ごとの周面摩擦力を評価するために、層境付近の主筋に鉄筋計を取り付け、杭体のひずみを測定した。

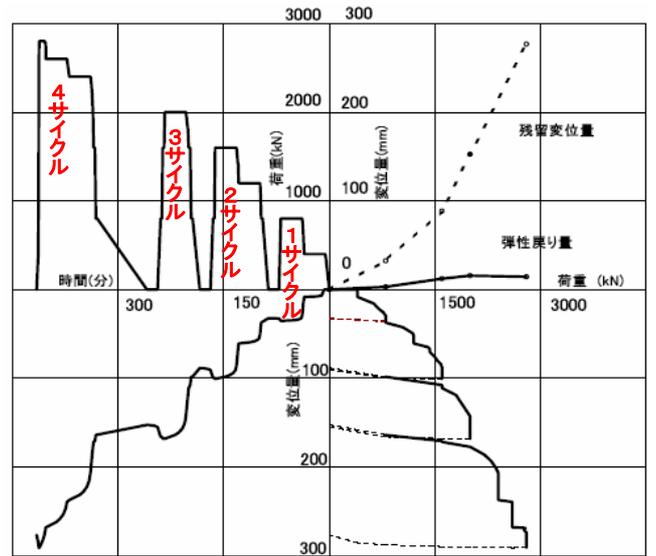
図-4 試験結果総合図

その後荷重保持が可能のため引き続き試験を継続し、載荷荷重2,000kNの3サイクル目で杭径の1/10以上の168.28mmの先端変位が発生し、4サイクル目の載荷荷重2,800kNで291.15mmの先端変位が発生した時点で試験を終了した。試験結果を図-4に示す。

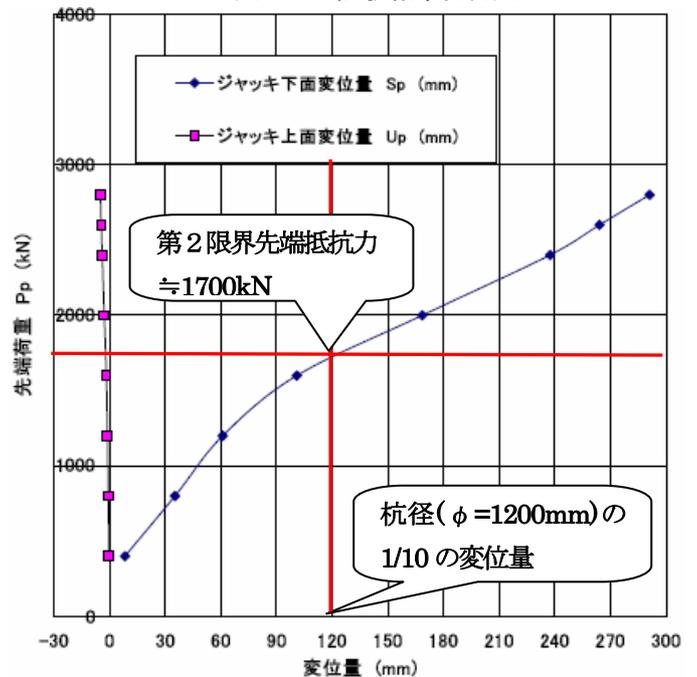
図-5 杭先端荷重-ジャッキ変位量曲線

なお、図-5に示すとおり載荷荷重2,800kNにおいてもジャッキ上面の変位量が約5mmであることから、杭の周面抵抗力が先端抵抗力よりも大きいことがわかった。

地盤工学会基準によれば第2 限界先端抵抗力は、先端変位量が杭先端直径の10%以下の範囲で、先端抵抗が最大となったときの値と定義されている。ここでは、図-5に示す杭先端荷重とジャッキ下面の変位量の関係から判定した。荷重-変位量曲線と杭径の1/10となる120mmの変位量の線が交差する点をグラフから読み取った結果、第2 限界先端抵抗力は約1,700kNであると判定した。

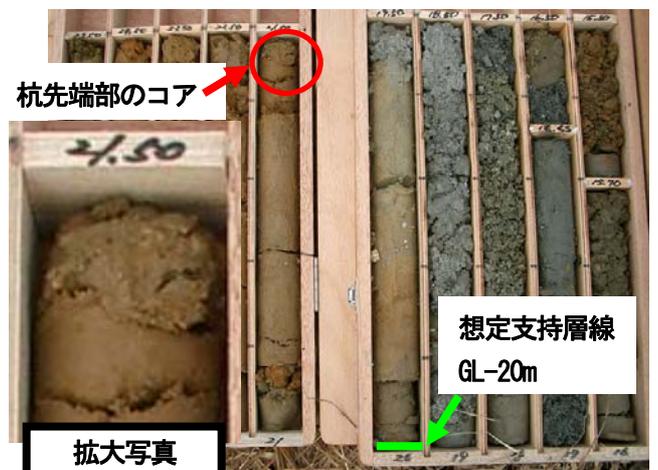
写真-1 ボーリングコア写真

試験対象となる中間砂層は平均N値が30近いことから判断して、先端支持力の確保が期待された。しかし、実際に試験で得られた第2限界先端抵抗力から、杭先端の極限支持力度は約1,500kN/m<sup>2</sup>(杭径1.2m)となり、当初N値等から推定した極限支持力度2,800kN/m<sup>2</sup>まで確保できない結果となった。これは、写真-1のコア写真に示すとおり当該地盤は粘性土を多く含む礫混じり土で、固結度が小さかったためと考えられる。標準貫入試験では礫部分を打撃したため、比較的大きな強度となったが、マトリクスが弱い静的な荷重では大きな変形となって現れた。このような地盤の支持力評価では、N値のみの判断では危険側の可能性があることを示唆しており、地盤性状を多方面に評価することが重要であることがわかった。
