## 重曹を添加した界面活性剤水溶液による油汚染地盤浄化技術の開発

大同工業大学 学生会員○小穴明生 梶田真一  
正会員 棚橋秀行 大東憲二

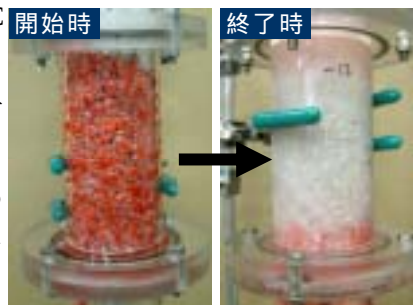
写真1 実験開始時と終了時の様子

2.1 カラム予備実験 写真1の左に示したのは、カラムにエンジンオイル（赤く着色）で汚染された白砂利とガラスビーズを混合させたものを充填した様子である。これに、上方から少量ずつ、水：ペレソフト205（㈩ミヨシ油脂製）：重曹を40：2：1で配合した洗浄液を投与させるところ、写真1の右のように著しい浄化の進行が確認できた。この洗浄液を用いて、以下の小型2次元土槽実験を行った。

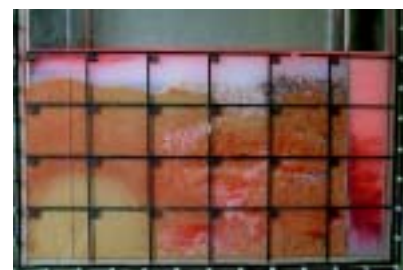
写真3 界面活性剤水溶液注入

2.3 実験状況 注入孔から洗浄液を注入し、土槽内を下部から飽和状態にすると、写真3に示すように、豊浦砂の部分から同心円状に浄化されていった。そこで、新たに洗浄液を注入し、右の井戸に染み出した土中の洗浄液を循環させることで、さらに土試料に付着した油の乳化が促進されるか試みたが、土槽全体に溶液が行かず、浄化されない部分が残った。次に、洗浄液による漬け置きを行ったが、大きな変化は得られなかった。これは、乳化液の濃度がある限度に達するとそれ以上の洗浄が進行しなくなるためではないかと考えられた。そこで、新たに洗浄液を注入して漬け置くことを繰り返した。写真3のように水面が地表上にあると、土中では上方流が卓越して洗浄液があまり右の井戸方向へ流れなかったため、写真4のように右井戸の水位を下げたところで固定した。これにより土槽内の約7割が浄化されたことから、残留油付近に注入孔を移動させ、洗浄液を地表に直接投与した。これによる浄化効果は著しく、
