BOTDRによる道路斜面崩壊個所の事前検知技術の検討（その2）

独立行政法人土木研究所 正会員 加藤俊二
 NTTインフラネット(株) 正会員 藤橋一彦 正会員○石倉泰宏
 日本電信電話(株) 正会員 小松宏至

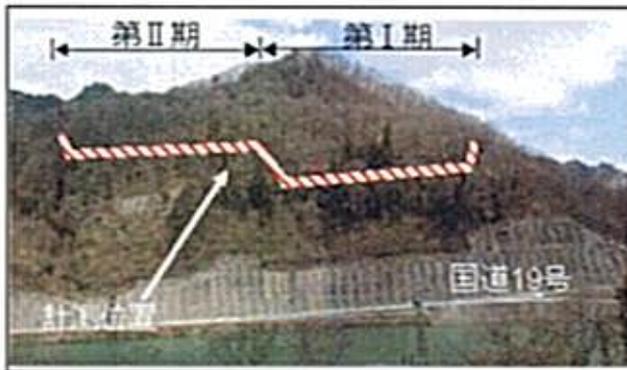
写真1 計測現場全景

写真1に計測現場の全景を、図1にBOTDR方式光ファイバセンサの配線図を示す。設置現場は幅1000m×斜面高さ200m程度の斜面で、緩い尾根と谷が連続している傾斜20～30度程度の雑木林である。小規模な滑落崖が点在していること、また樹木の根曲がりから観察されることから表層土砂崩壊の発生が予見されるエリアである。斜面東側に道路延長方向約200mの区間に光ファイバセンサを設置して計測を行っている。

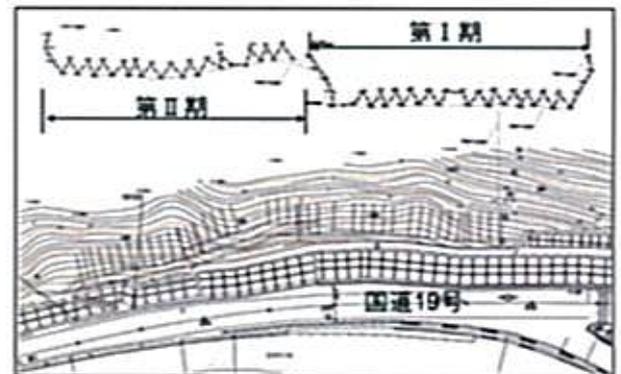
図1 センサ配線図

6.4区間の光ファイバセンサ(BOTDR方式)をW字に連続して設置した。各センサ区間は1本の光ファイバセンサからなり、一筆書きのように連続的に設置されている。隣り合うセンサは、単管(Φ=46.8mm)を打込

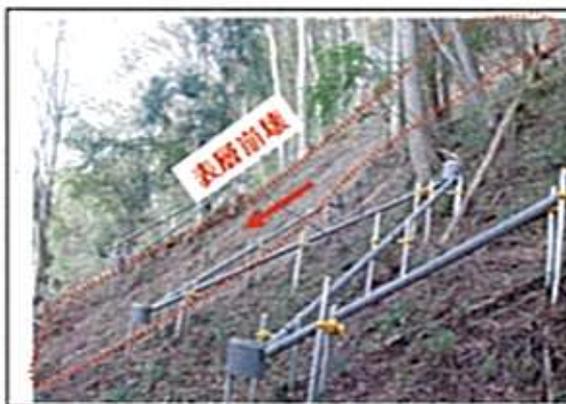
写真2 表層崩壊発生箇所

第1期34区間のセンサ設置を平成16年9月末に完了し計測を開始〔第2期30区間はH17.2計測開始〕した。同年10月は日本列島へ二つの台風が接近し各地に被害を及ぼしたが、当計測現場においても計測開始からの実効降雨量（半減期72時間）が最大165mmを記録し、10月20日22時ごろ計測区間の一部において表層崩壊が発生するに至った（写真2参照）。図3に第1期に設置した34区間のセンサにより計測した変位量と実効降雨量を比較して示した。センサは9月末の設置直後から、40mm/日程度の降雨毎に微小な変位を繰り返していたが、台風22号接近により実効降雨量が110mmに達した10月9日に大きな変位が発生している。その後、約10日間は降雨がほとんど無かったことから小康状態を保っていたが、台風23号接近にともなう豪雨により変位が急激に増大し表層崩壊の発生に至った。崩壊規模は、幅約15m、長さ約30m、深さ1~2mで土砂は斜面に沿いに約50m流下、国道まで達した。このことから、本計測区間においては、実効雨量が約100mmを越えると表層崩壊の前兆として変位量が増大し始め、実効雨量が150mmを越えるあたりで崩壊にいたるものと考えられる。また、表層崩壊が発生した周辺のセンサのデータを分析した結果、変位量の急増（崩壊の前兆）から層崩壊発生までは約2~4時間であった。また、図4に、測定結果から算出した表層土の変位方向と変位量（10月29日）を表層土厚分布データに重ね合わせて例示する。赤い矢印が変位方向と変位量を示している。斜面山側のセンサ固定点（図中上側）を不動点と仮定し、斜面谷側のセンサ固定点（図中下側）の変位として表している。矢印が図中上部側をさす場合は、センサ設置位置より斜面上部がより大きく変位をしていることを示す。これらの計測データから、光ファイバセンサは表層土の変位量、変位方向及び崩壊の兆候を捉えることが十分可能であることがわかった。

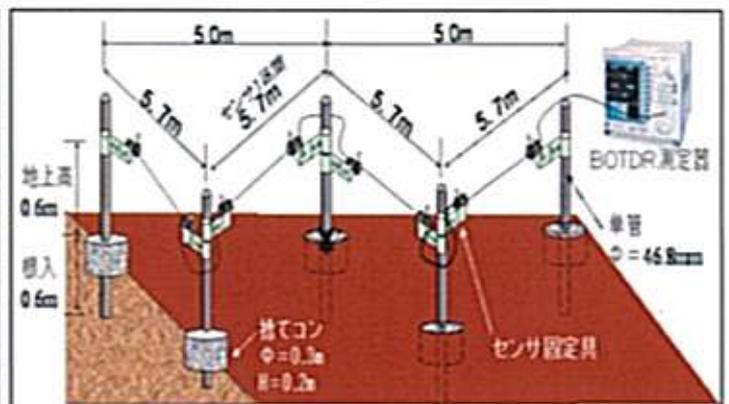
図2 配線方法

み設置した固定点を共有している。センサを固定した単管が表層土ともに変位した場合、光ファイバセンサにはひずみが発生し、BOTDR測定器によって遠隔から変位を検知する仕組みになっている。また、隣り合うセンサは開口角を有することから崩壊の方向を検知できる。（図2参照）
