## 平成16年（2004年）台風18号大森大橋被災による地域社会への影響調査

○（独）北海道開発土木研究所交通研究室 正会員 高橋 尚人  
 国土交通省北海道開発局釧路開発建設部道路第1課 平森 善光  
 国土交通省北海道開発局小樽開発建設部工務課 川村 克己  
 北海道大学大学院工学研究科 正会員 高野 伸栄

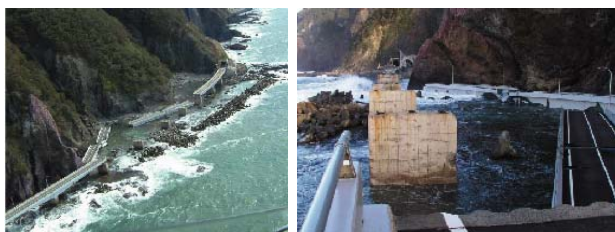
写真-1 大森大橋の被災状況

後志地域では台風18号の暴風により、港湾、道路等公共施設に加えて、住居や農業等への甚大な被害が各地で発生した。特に積丹半島の北西側に位置する神恵内村では、暴風による高波で国道229号沿いの住居が損壊し、多くの住民が避難した。更に、神恵内村においては、村の各地区を結ぶ唯一の道路である国道229号の大森大橋橋桁が高波により落橋し、村北西部に位置する珊内・川白地区が約3ヶ月間に亘り、村中心部（神恵内・赤石地区）から分断され、地域社会に大きな影響が及んだ。写真-1に大森大橋被災状況を、図-1に神恵内村の分断状況を示す。
