インドネシア・スマトラ沖地震，アチェ州道路・橋梁への被害に対する考察

(株)パシフィックコンサルタンツインターナショナル 正会員 ○中野 秀俊
 (株)パシフィックコンサルタンツインターナショナル 正会員 脇田 雄一
 (株)パシフィックコンサルタンツインターナショナル 正会員 松丸 亮

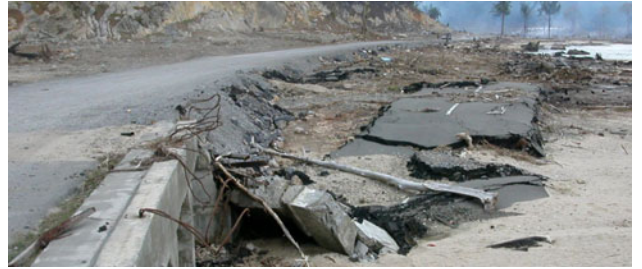
写真1 西海岸道路の道路および舗装損傷状況

道路の被害規模を決めた大きな理由は津波との交差角と舗装面の周辺との標高差の2点である。バンダアチェ市内、西海岸道路ともに、津波と道路線形が直角に近い角度で交差し、周辺地盤から目視で 50cm 以上盛土された道路は損害が著しく大きかった(図1)。特に橋梁やカルバートへのアクセス道路は盛土が必然的に高く、河川に直角に交差している場合が多いため津波との交差角も限りなく直角に近い場合が多い。そのため津波からのエネルギーを受け流すことができず、まともに受けて大きな損傷を受けていた。中には舗装の表層が水平にずれ、道路脇に流れているところさえあった。(写真1)

維持管理状態の悪い道路などでは舗装面と非舗装路肩の境界に段差が発生している場合が多い。雨水による浸食が主な原因であるが、この段差が大きかったために津波により舗装の表層が流された道路も散見された。再建後のこまめな維持管理が可能な体制を構築することが重要である。

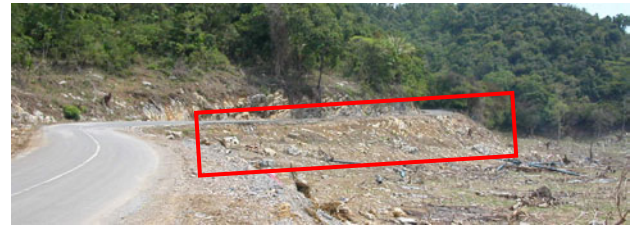
写真2 西海岸道路の斜面損傷状況

西海岸道路の斜面では地震および津波による斜面崩壊が発生した。3/7 現在では全く処置は施されていないが、緊急復旧用の重機が通行することを考えると、土嚢などで斜面を保護する必要がある。(写真2)

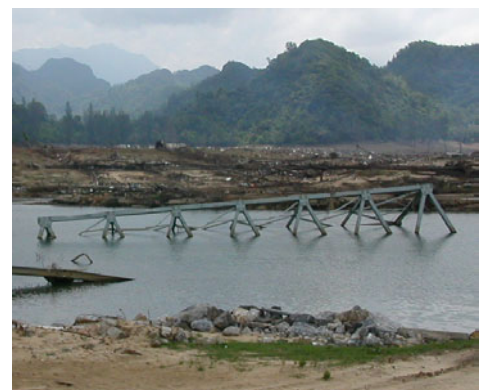
写真3 津波により流されたトラス

橋梁の津波による被害は道路同様津波との交差角による損傷度の違いが見られた。津波との交差角が直角に近い橋梁は津波のエネルギーをまともに受けてしまい、上部工が押し流されていた。特に桁高の高いトラス橋での被害が目立った(写真3)。

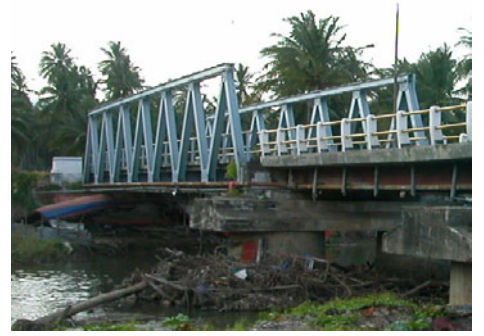
写真4 ほぼ無傷なトラス橋

しかしながら、津波との交差角が平行に近かった橋梁には、同じトラス橋でも損傷度が小さく現在も通行可能なものもあった。（写真4）橋梁の被害で最も顕著であったのは橋台の背面盛土流出である。橋梁自体は部分的な損傷で済んでいる場合でも、背面盛土は津波により流され、応急的に瓦礫などを用いて復旧が施されていた。（写真5）

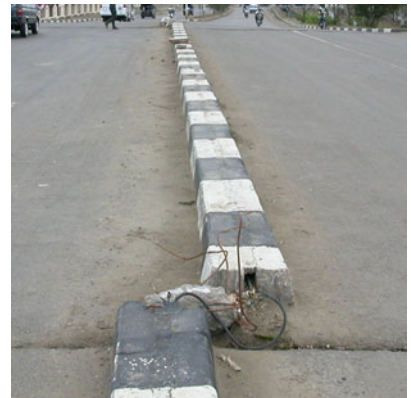
上部工が落橋しないまでも地震および津波により移動している橋梁も数多く確認できた。これらの橋梁は変位制限構造を始め、落橋防止システムが不十分であった。しかしながら、これらの橋梁は比較的新しく、下部工および主桁の状態は比較的良好であるため、主桁を元の位置に戻して補修することが可能である。（写真6、写真7）

写真6 津波により上部工が移動した橋梁

写真7 地震により上部工が移動した橋梁

今回視察した橋梁では落橋防止システムとして桁かかり長のみを考慮したものがほとんどであった。バンダアチェ市内では変位制限構造が設置されている橋梁があり、この橋梁は上部工の移動もなく健全な状態で被災後も供用されていた（写真8）。復興のための橋梁には桁かかり長だけでなく変位制限構造や落橋防止構造など総合的な落橋防止システムを採用することが防災および被災後の道路ネットワーク確保からも重要である。
