## バンダアチェ市におけるスマトラ沖大地震・津波被害と復興に関する考察

(株)パシフィックコンサルタンツインターナショナル 正会員 ○松丸 亮

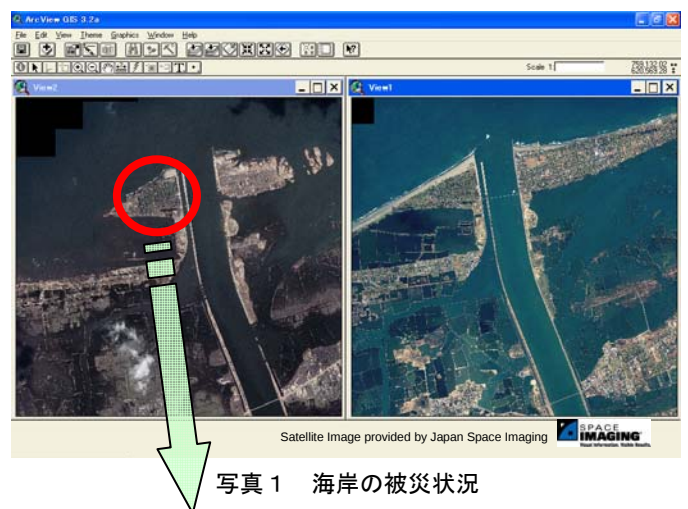
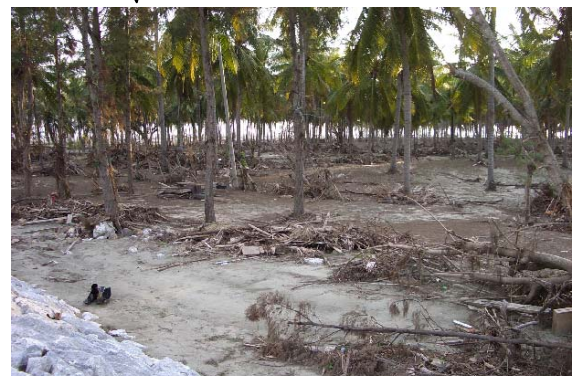
津波被害調査により、津波、津波高と建物被害、被災時の行動に関する状況が把握できた。その一方で、海岸部の被災状況は海岸の幅、植生、土地利用などにより大きく異なっており（写真1）復興計画策定のためにはこの面から被害分析をすることも必要である。

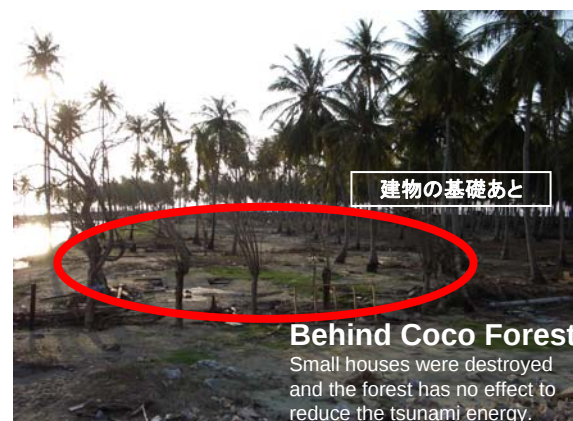
このうち、植生に着目すると、写真1の海岸が残存しているところでは、写真2に見られるように椰子の木がかなり密な状況（間隔が2~3m）にある。椰子林の前面や隣接した海岸は浸食されていることから、椰子林による保全効果が確認できる。しかしながら、椰子林の背後にあった建物は全壊しており、椰子林による津波エネルギーの低減効果はあまり無かったのではないかと推察される。
