## 頭部横裂を模擬したレールの疲労試験について

東日本旅客鉄道株式会社 正会員 ○阿部 司

東日本旅客鉄道株式会社 正会員 小野寺孝行

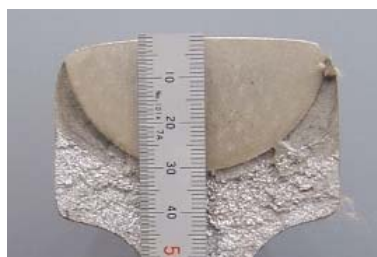
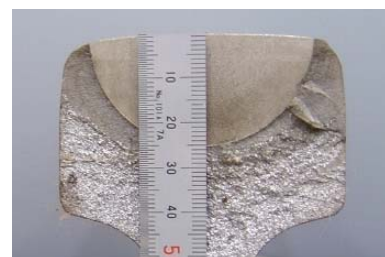
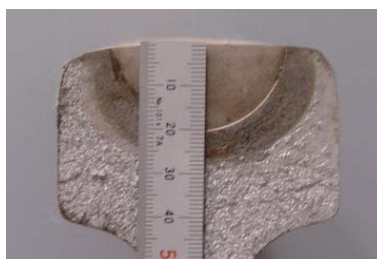
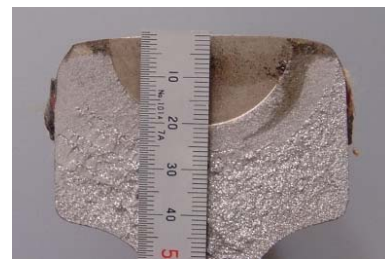
図-4 破断面外観拡大写真

破断した試験体の疲労破面を拡大した写真を図-4 に示す。(a)人工傷 30mm の試験体は、レール中央部が僅かながら深さ方向にき裂が進展していたのに対して側頭部が深さ方向に大きくき裂が進展していた。(c)人工傷 20mm(1)の供試体は、人工傷からほぼ同心半円状にき裂が進行していることが確認できた。実際のき裂は、小さなき裂起点から進展することを考えれば、人工傷の寸法が小さいものほど、実際のレール損傷に近い状態を再現しているものと想定される。
