発生PCまくらぎの耐力評価

東海旅客鉄道(株) 正会員 ○前田 昌克
 東海旅客鉄道(株) 正会員 船田 智巳

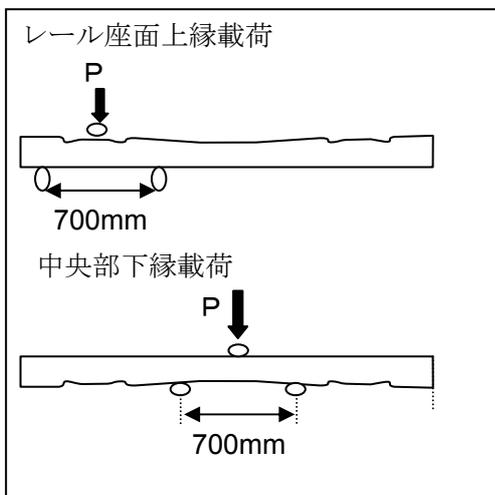
図1 曲げ破壊試験

「JIS E 1201 プレテンションPCまくらぎ」および「JIS E1202 ポストテンションPCまくらぎ」の曲げ破壊試験の試験方法に従いまくらぎのレール座面上縁および中央部の下縁より荷重を載荷し（図1）曲げ保証荷重および曲げ破壊荷重を測定した。試験の結果、ほとんどのPCまくらぎは曲げ保証荷重および曲げ破壊荷重ともレール座面および中央断面で規格値を満足しており（図2）曲げ耐力の面では問題ないと判断できる。4Teまくらぎのみわずかにレール座面下縁で規格値を下回っている。

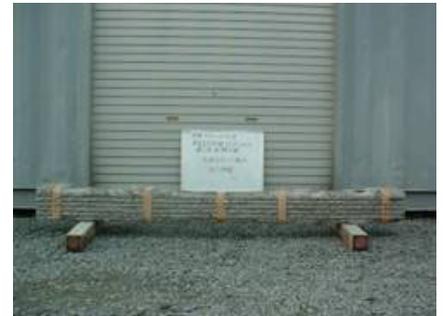
写真1：プレストレス解放後の3Taまくらぎ

PCまくらぎのプレストレスを開放し、PC鋼棒のひずみの変化量から残留プレストレスを測定した（写真1）。プレテンション式の場合、「測定値/設計値」の値が平均0.95~0.99で十分な残留プレストレスを有しているものと考えられる。ポストテンション式の場合、「測定値/設計値」の値が0.82~1.03であった。最も低い値である4Teまくらぎについては「測定値/設計値」の値が0.82と他の種類に比較し相当小さい値であった。同じ種類のまくらぎの曲げ試験結果において、曲げ保証荷重が規格値を下回っていることから、他の供試体と比べて経年によるプレストレスの低下が大きいと考えられ、今後さらなる精査を加える必要がある。

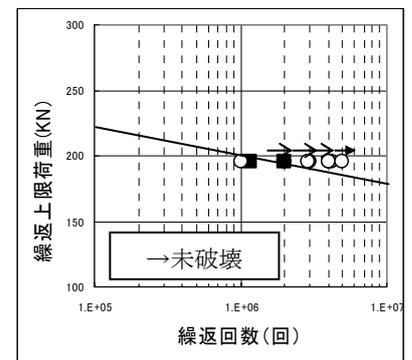
図4：疲労試験結果

疲労試験は、既往の研究における設定荷重を参考に最大196kN、最低7kNの繰返し荷重を200~500万回載荷した（図3）。試験の供試体はプレテンション2本、ポストテンション各種類1-2本、計11本である。試験の結果、11本中9本については破壊に至らなかったが2本については破壊に至った。破壊したPCまくらぎについて、3Taまくらぎ1本が117万回で鋼線の破断（写真2）、4Tgまくらぎ1本が約100万回で荷重載荷部の圧壊によるものであった。開業後7年目のプレテンションまくらぎの疲労試験で求めたS-N線図¹⁾（図4）上に今回の試験結果を照合すると、プレテンションまくらぎはS-N線図付近にプロットされ、繰返し荷重の載荷による機能の低下は認められなかった。ポストテンションまくらぎについてもS-N線図付近にプロットされプレテンションまくらぎと同等な曲げ疲労特性を有していると判断される。

〔 プレテンション ■ 〕
〔 ポストテンション ○ 〕
