J R 高山本線橋りょう災害復旧の設計施工について

平成16年10月20日に中部地方へ上陸した台風23号によりJR高山本線高山・猪谷間の橋りょう等が被災した。このうち、高山・上枝間川上川橋りょうの災害復旧について、その概要を報告する。

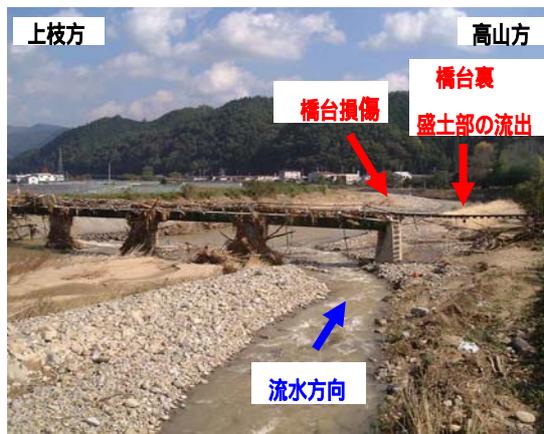
図-1. 被災直後の写真

このような記録的な豪雨により、川上川は過去にない高水位となり、JR高山本線高山・上枝間川上川橋りょう（139k722m）が被災した。河川水位は橋りょうの桁天端を超えていたことが、被災直後の現地調査で確認された。

川上川橋りょうの被害は図-1に示すように、橋台の損傷、橋台裏盛土部の流出であった。この被害等によりJR高山本線の高山・猪谷間は不通となった。

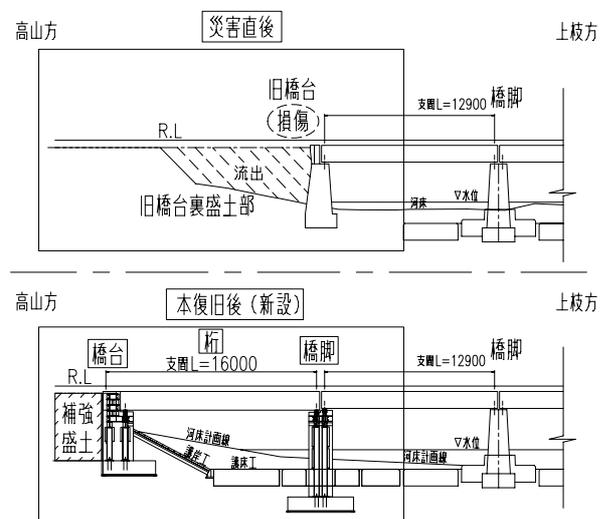
図-2. 災害直後・復旧後の側面図

流出した橋台裏盛土部は、河川内に突出していたため、再度災害防止の観点から、図-2に示すように桁形式とした。損傷を受けた旧橋台は、橋脚に造り替え、新橋台は高山方の堤防へ設置した。

橋台裏盛土部は、図-2,3に示すとおり、補強盛土を採用した。

仮復旧の仮設橋台・橋脚は、資材調達が容易なH鋼主体の構造とし、本復旧の本設橋台・橋脚は仮設を取り込む構造とした。図-3は、仮設・本設橋台側面図を示す。

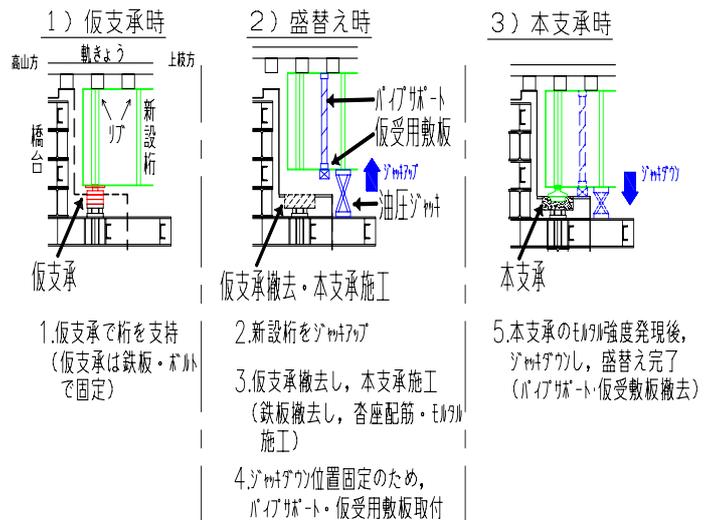
図-5. 支承盛替え順序図

ことから、仮支承と本支承は同位置とした。

これにより、支承位置を変えた場合に必要となる桁の補強が不要となり仮設鋼材の規模も小さくなるため、工期短縮やコストダウンが可能となった。支承盛替え順序図を図-5に示す。

-) 同位置での支承盛替え作業や無収縮モルタル強度発現に必要な列車間合いの確保が可能
-) 仮設鋼材を取込んだ本設構造物の設計が可能であり鉄筋量も少ないため施工性に問題がない
