予防保全型維持管理の導入に向けた通信トンネルの鉄筋腐食調査に関する一考察

NTTインフラネット（株） 正会員 ○荻原 淳
 NTTインフラネット（株） 橋本 暁典
 通信土木コンサルタント（株） 林 秀三

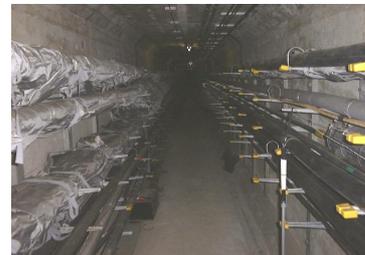
写真-1 開削とう道イメージ

通信土木設備のマネジメントは造るから使いこなす、すなわち最適な維持管理計画に基づく設備運用の時代を迎えている。とりわけ通信ケーブルが集中する通信トンネル（以後、とう道と記す。写真-1 参照。）は、老朽化が進む一方で半永久的な供用、かつコストミニマムな維持管理が求められている。本研究では、構造物の耐荷性に大きな影響を及ぼす鉄筋腐食に着目して、実際のとう道において鉄筋腐食調査を行い、検討中の予防保全型維持管理システムに資する結果が得られたので、その一考察を報告する。

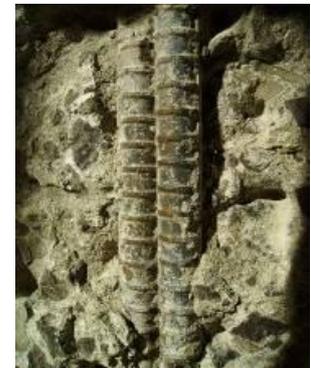
写真-2 地山側鉄筋 (B, 露出部)

- ・鉄筋腐食箇所の調査結果は、表-3 および写真-2 のとおりである。
- ・いずれの地山側鉄筋も、若干の点錆は認められるが、溝内側鉄筋ほどの著しい断面欠損は認められず、ほぼ健全な状態を維持していた。
- ・地山側の鉄筋かぶりは、溝内側の鉄筋かぶりが小さいと大きく、その逆もある。これは、施工時の鉄筋のずれによるものと推定される。
- ・溝内側主鉄筋の鉄筋露出部、非露出部それぞれの地山側鉄筋の腐食状況は、先述のとおりほぼ健全であった。溝内側鉄筋の腐食状況の違いによる、地山側鉄筋の腐食状況に差異は見られなかった。

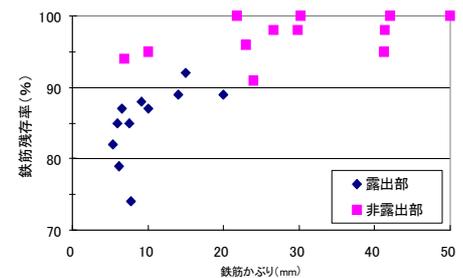
図-1 鉄筋かぶりと鉄筋残存率

- (1) 図-1 のとおり、溝内側鉄筋の鉄筋残存率の推定について概ね露出部は90%未満、非露出部は90%以上で、その目安は20 mmであると考えられる。このことから、鉄筋かぶりが20 mm未満かつ非露出部である箇所は、将来鉄筋が露出する可能性が高いと推定される。またこの他に中性化および塩化物イオンの要因を加味しなければならないが、調査とう道数が少ないため、継続したデータ収集が必要である。
- (2) 非露出部の平均鉄筋残存率は約97%、鉄筋腐食速度は約0.1%/年と、緩やかな劣化進行である。当然のことながら、酸素や水分が供給されにくい非露出部の鉄筋は、長期間健全な状態を維持できると言える。
- (3) 露出部の鉄筋残存率は、74~92%と幅広い分布となっており、鉄筋腐食速度を一律に求めることはできない。しかしながら、とう道環境によっては急速に腐食が進行して耐力不足に陥る可能性も示唆している。このことから、鉄筋露出前に対策工を施すことが耐荷性の維持に繋がると考えられる。
- (4) 地山側の鉄筋は溝内側の鉄筋に比べ、腐食進行はかなり遅いと言える。しかし、この結果をもって全ての地山側鉄筋が健全であると断定するには、調査サンプル数が少なく継続したデータ収集が必要である。

現在、鉄筋露出後に対策工を行う事後保全型システムから、鉄筋露出前に対策工を実施する予防保全型システムへの転換を検討中であり（図-2 を参照）、本考察で得られた結果から、鉄筋かぶりを把握する重要性を再確認した。例えば、鉄筋かぶり20 mm以下の範囲を特定し、その範囲に対して詳細調査や対策工を行うことで、壁面全てに詳細調査や対策工をするよりも、ライフサイクルコストが優位と想定される維持管理シナリオを選択肢に加えることができる。今後も、検討を進める予定である。
