干満帯に位置するコンクリート構造物の補修工事への超速硬断面修復材の適用

本報告は、河川下流付近に位置し、干満の影響を受けるコンクリート橋梁の橋脚補修工事に適用した超速硬断面修復材の材料物性等を報告するものである。

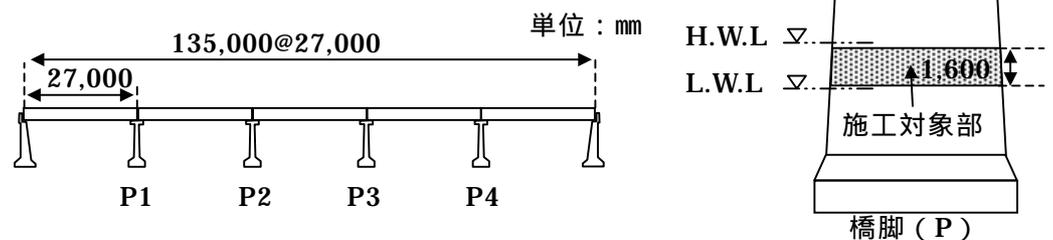
図 1 対象構造物の概要

橋脚部である。図 1 に構造物の概要と補修箇所を示す。この橋脚は、河川の流速に起因する磨耗が原因となり、粗骨材が露出した状況にある。写真 1 には、劣化状況を示す。また、潮位は、H.W.L が AP + 2.385、L.W.L が AP + 0.600 である。したがって、橋脚の補修部分は、満潮時に、ほぼ完全に河川水に浸漬され、断面修復材施工後 20 ~ 30 分程度で浸漬する箇所がある。

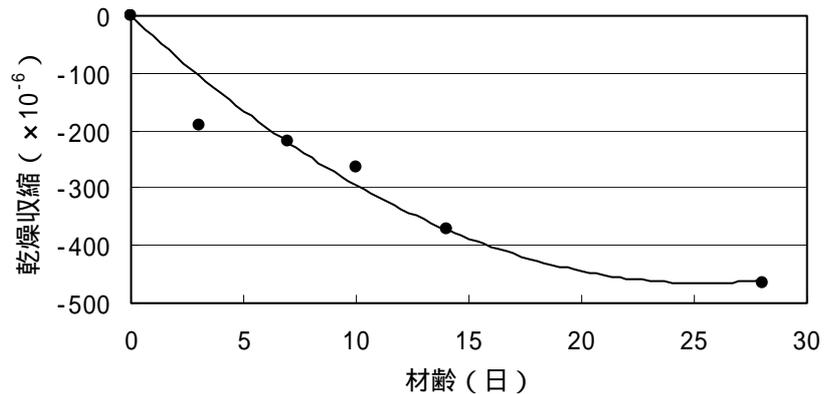
図2 超速硬断面修復材の長さ変化

表 1 には、使用した超速硬断面修復材料の物性の一例を示す。断面修復材は、外気温が 5 の場合において可使時間が 30 分程度であり、1 時間圧縮強度が 5 N/mm² 以上であることを要求性能とした。また、建研式による付着強度は、打設後 1 日で 1.5 N/mm² 以上を確保することが可能である。さらに、JIS A 1171 による長さ変化試験では、図 2 に示すように 28 日後において 0.04% 程度と小さいことも確認している。

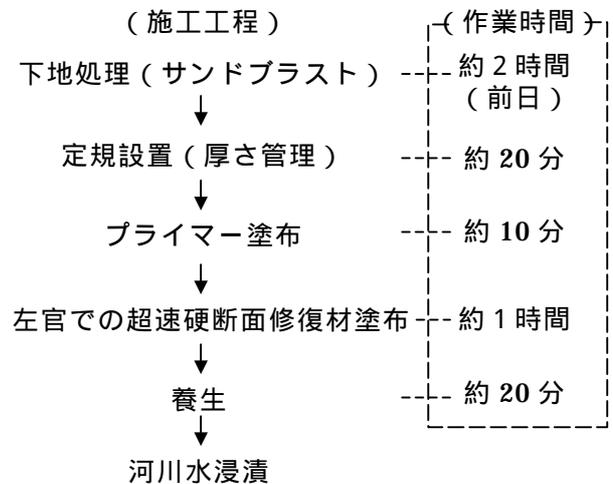
図3 施工フロー

補修工事では、超速硬断面修復材塗布の前日にサンドブラストにより施工対象部の下地処理を行った。翌日潮位がL.W.Lに達した後、コンクリート表面をガスバーナーで乾燥し、プライマーを塗布した。超速硬断面修復材は、プライマーの指触乾燥を確認した後に約10mmの厚さで左官により塗布した。施工フローおよび各工程の作業時間を図3に示す。また、本工事では、1日の施工時間が約2時間と短く、1日の施工面積が約20m²である。写真2、3には、それぞれ作業状況および施工完了を示す。
