弾性材料入り PRMS 工法の凍結抑制性能について

福田道路(株)技術研究所 正会員 渡邊 直利
 福田道路(株)技術研究所 伊東 憲英
 福田道路(株)技術研究所 正会員 今井 寿男

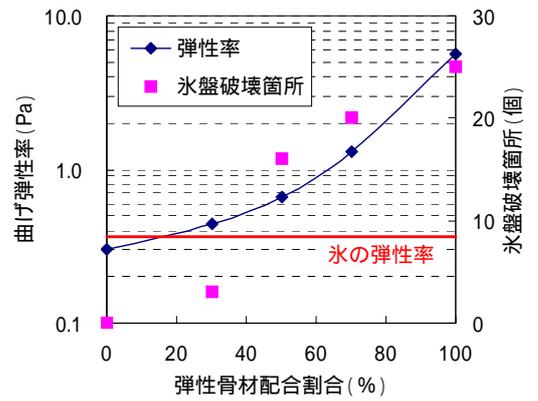
図-1 室内試験結果

透水性樹脂モルタルは、弾性骨材/セラミック骨材の配合割合の異なる5種類、重量百分率で100/0、70/30、50/50、30/70、0/100を用意した。配合割合の異なるモルタルについて、室内評価試験を行った結果を図-1 に示す。横軸に弾

性骨材の配合割合、左縦軸にモルタル単体の曲げ弾性率、右縦軸に氷盤破壊箇所の数を示した。弾性骨材の割合に伴って曲げ弾性率が増加して行き、モルタルの弾性率が氷の弾性率よりも十分大きくなる 50%以上で氷盤破壊性能を示し、弾性骨材 100%で最も破壊箇所数が多い結果となった。氷盤破碎ホイールトラッキング試験結果の一例として弾性骨材配合率 70%の供試体の氷盤破碎状況を写真-1 に示す。

室内試験および試験施工により PRMS 多機能工法の氷盤破壊性能と路面性状について検討を行った結果、PRMS 多機能工法が排水性舗装に凍結抑制効果を付与できることを確認した。また、弾性骨材の一部をセラミック骨材に置換することですべり抵抗および施工性を向上させることができた。ただし、凍結抑制効果を保持するためには、弾性骨材配合割合が 50%以上必要である。

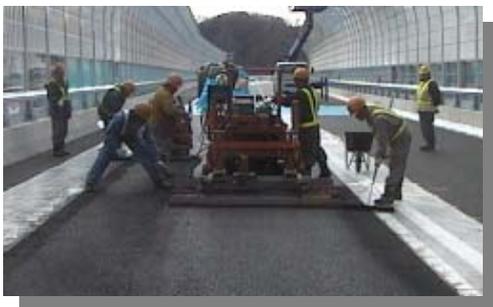
写真-2 施工状況

写真-2 は実道における PRMS 多機能工法の施工状況を示したものである。施工規模は 245m²(幅員 3.5m×延長 70m)で、樹脂モルタルの配合は、施工性とすべり抵抗性を考慮して弾性骨材配合割合を 50%とした。施工性は良好であり、完了全景を写真-3 に示した。当該現場は平成 17 年 3 月に開通し、現在経過観察中である。
