## ジャケット飛沫滞部の金属ライニング腐食試験

住友重機械工業（株） 正会員 ○江崎慶治，下村真司，河野信久

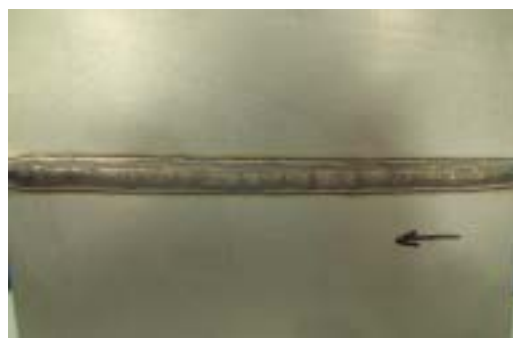
写真-1 TIG 溶接後の外観(HC-4)

溶加材 HC-4 を用いた場合の溶接後の外観を写真-1 に示す．入熱による歪みが母材に若干影響しているが，比較的母材は均一であり，TIG 溶接により YUS270 の溶接が可能であることが分かる．これは，溶加材が YUS270 の場合も同様である．溶加材を用いるよりも短時間で，入熱量も小さくなる溶加材なしの場合も試作したが，今回用いた材料が板厚

0.4mm の極薄板であるため，母材自体が溶け落ちる結果となった．この結果は，隅肉溶接でも同様になることが予想されるため，YUS270 の溶接は，溶加材を用いる必要があると考えられる．

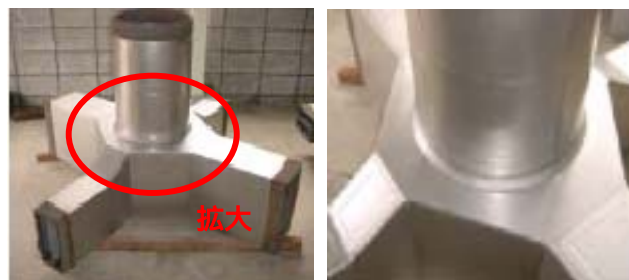
写真-4 極薄金属ライニング施工後

写真-4に格点部のライニング施工後を示す。板金加工を付加することにより部材点数、溶接シームを減少させ、隙間なくライニングを施工できることが確認できた。
