本牧ジャンクションにおける高欄コンクリートひびわれ対策

首都高速道路公団 正会員 津野 和宏
首都高速道路公団 正会員 ○松崎 久倫

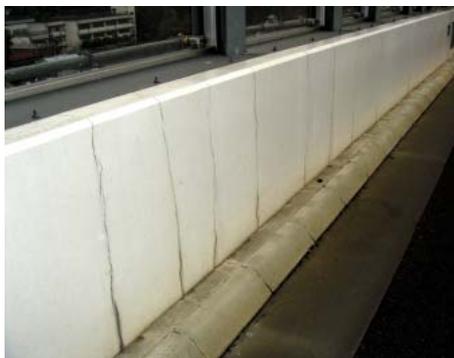
写真-1 既設高欄コンクリートひびわれ

近年、写真-1に示すように、鋼床版上に構築された高欄コンクリートにひびわれが発生している事例が見られるため、「橋梁構造物設計要領H15.5」¹⁾では主なひびわれ対策として構造目地を10m毎に設置することとなっている。グース舗装施工時の熱影響(220~260℃という高温²⁾)が鋼床版を伸ばし、その伸びによる引張力が高欄ひびわれの大きな要因であると考えられるが、上記の構造目地設置のみでひびわれ発生を抑制することは困難であると考えられるため、構造目地設置以外のひびわれ対策を試行的に実施した。

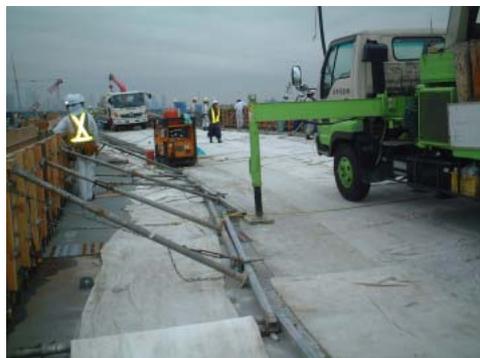
写真-2 鋼床版の温度上昇抑制

- (1) 打設から型枠解体までは鋼床版温度を管理して(写真-2)、硬化中のコンクリートに温度ひびわれが生じないように配慮すること。 ※暑中は鋼床版温度が60度程度になりシートで直射日光を避けるだけで10度近く下がる。
- (2) 打設後はコンクリート露出面を養生用マットで覆って散水し、養生を念入りに行うこと。
- (3) 型枠解体の時期はコンクリート強度発現のみで決定せず、ひびわれ抑制に配慮すること。

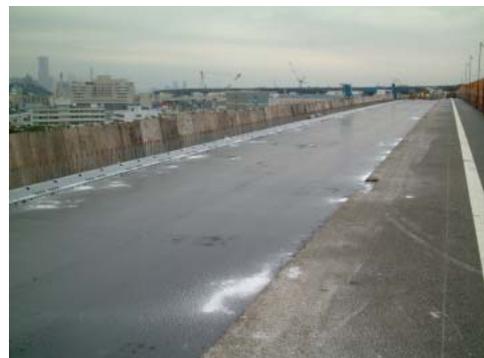
写真-3 高欄構築前にグース舗装

施工手順の見直しに関しては、グース舗装による熱影響を排除するため、高欄構築前にグース舗装を施工した(写真-3)。高欄が無い状況でのグース舗装施工であるため、安全には十分配慮した。
