## 内装パネルと耐火材を組み合わせた耐火構造の耐火試験

近年、トンネルの火災対策の必要性が高まり、その対策として、トンネル内の天端部だけでなく、側壁部についても耐火工を設置することが検討されている<sup>1)</sup>。本報では、トンネル側壁部の耐火工として、内装パネルと耐火材を組み合わせた耐火構造の耐火性能を確認した結果について報告する。

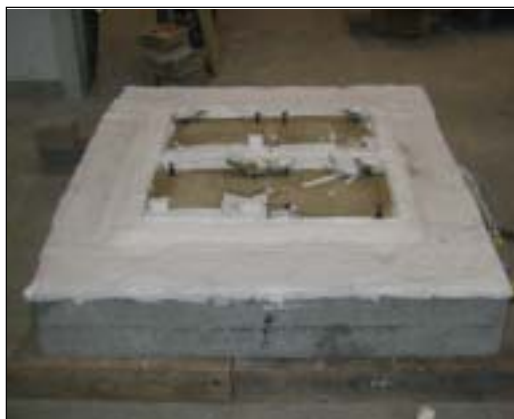
写真—2 耐火試験後

試験後の試験体を写真-2に示す。耐火材およびコンクリートに顕著な損傷は生じなかった。

内装パネルを耐火材に組み合わせることで、耐火性能の向上が期待できると推測される。また、内装パネルの目地幅が大きくなると耐火性の面で不利になる傾向だが、今回の試験では、目地幅10mmとした場合でも、基板のコンクリートに損傷は認められなかった。
