## ハンガーロープの合理的管理に向けた実験的研究

## 1. はじめに

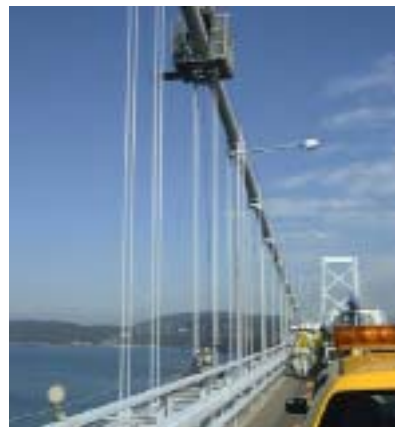
写真-1 吊橋ハンガーロープ

吊橋のハンガーロープは、構造部材の中で唯一取替を前提とした部材である。本州四国連絡橋は海峡部に位置し腐食環境が厳しいため、全吊橋 10 橋中 1 橋に供用後十数年でハンガーロープの定着部近傍に著しい腐食が確認された。本四公団ではハンガーロープの合理的な管理手法を確立するため、①断面腐食量の定量的評価手法、②断面腐食量とロープ強度の関係把握、③ハンガーロープの使用限界の設定、④腐食メカニズムの解明と防食対策による延命化、⑤補修・取替方法及び設備について検討を進めている。ハンガーロープの取替は海外の実績によると、ハンガーロープ全体を交換する方法が用いられているが、この補修方法だと莫大な補修費用が必要となる。

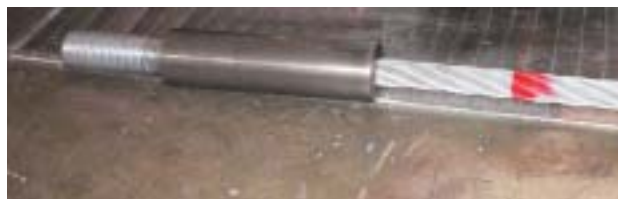
写真-2 引張強度試験供試

ハンガーロープ(C.F.R.C.)の圧着スリーブ継手の強度特性は<sup>※</sup>圧着長と変形率の影響を受けられるが、これについては前例がないため圧着長、変形率を変化させた供試体を作成し、強度特性の確認を行った。(表-1参照) ※圧着長：ケーブル挿入長、変形率：スリーブの(加工前径-加工後径)/加工前径

ハンガーはその荷重条件により張力が様々に変化する。試験では想定される範囲内の荷重(初期張力を100kNとし、1000kNの負荷と100kNまでの除荷)の負荷・除荷を繰り返し、その変化により圧着部からのロープの抜けが無いことを確認する。

圧着部はハンガーロープ本体の引張強度を下回らないこと。また逆に必要以上に過剰な締結力を有することは末端部の形状が大きくなる方向で経済性が悪くなる。試験では締結力に結びつく加工条件を変化させた供試体を製作して引張試験を行い、その必要性能を有し、且つ経済的な最適加工条件を確認する。

1回目の1000kNでの拔出し量とその後の100kNまでの除荷時のスリーブおよび口元の変位量がやや多いが、それ以降はほぼ同等の量となっている。しかしながら、2回目以降は負荷、除荷共安定した変位量で再現性があるため、本試験でのロープの抜けはいずれの試験でも生じなかった。

継ぎ手の引張耐力は圧着長と変形率の影響を受けが、変形率に関しては11%でも過圧による強度低下はみられず適正な変形率であるといえる。変形率10.5%、圧着長8.5Drの場合、スリーブ内で全ストランドが同時破断という、理想的な破壊状況を呈しており、設計条件に問題ないことが確認された。変形率10.5%、圧着長6.0Drの場合、ロープの抜けが観察された。しかしながら、滑り後ロープ破断に至っており、圧着長の不足は少量と思われる。
